Regelquerschnitt Gehweg

Regelquerschnitt
Gehweg Cörmiger Straße in Preußlitz

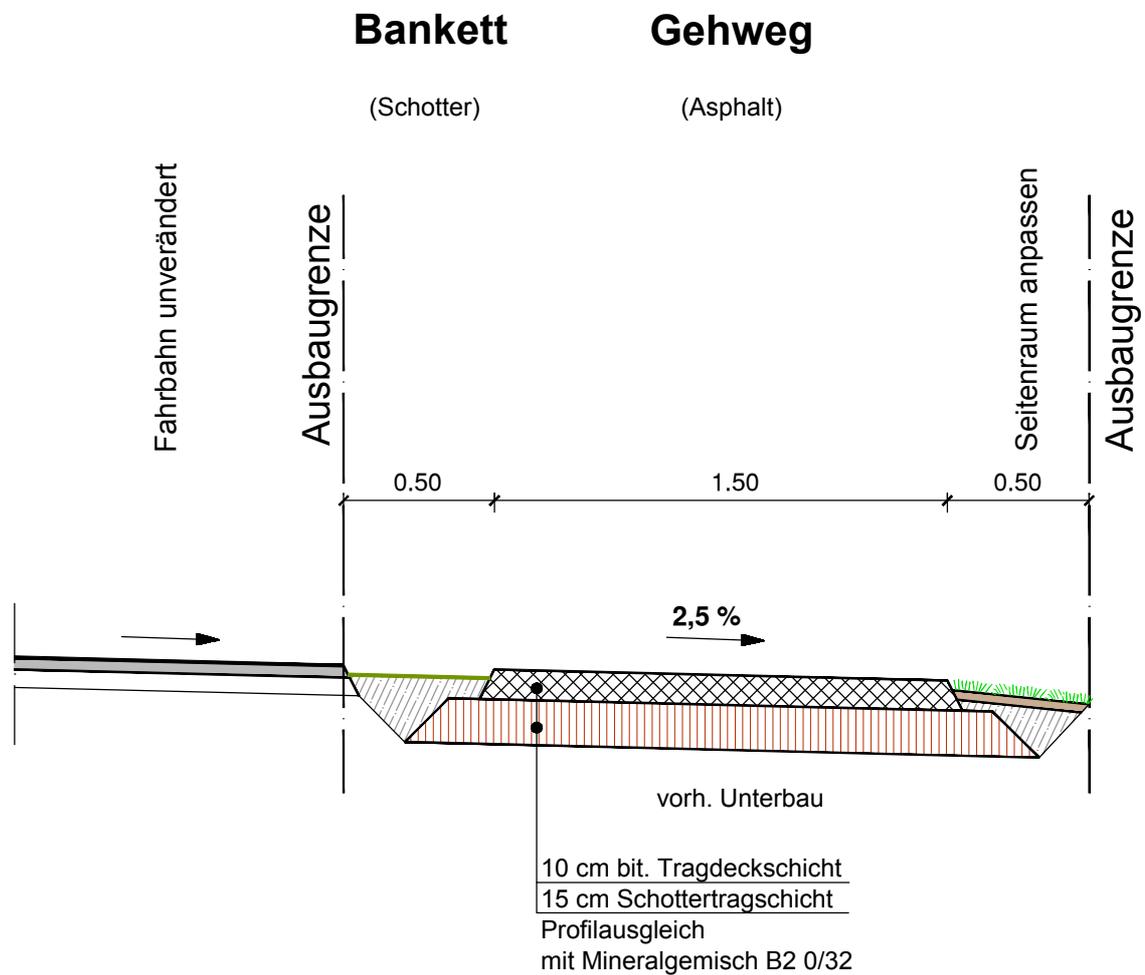
Eine entsprechende Tragfähigkeit und Frostsicherheit ist infolge eines fehlenden Baugrundgutachtens und damit einer Bemessung des Oberbaus nicht nachweisbar.
