Regelquerschnitt Fahrbahn

Regelquerschnitt
Straße Am Weinberg

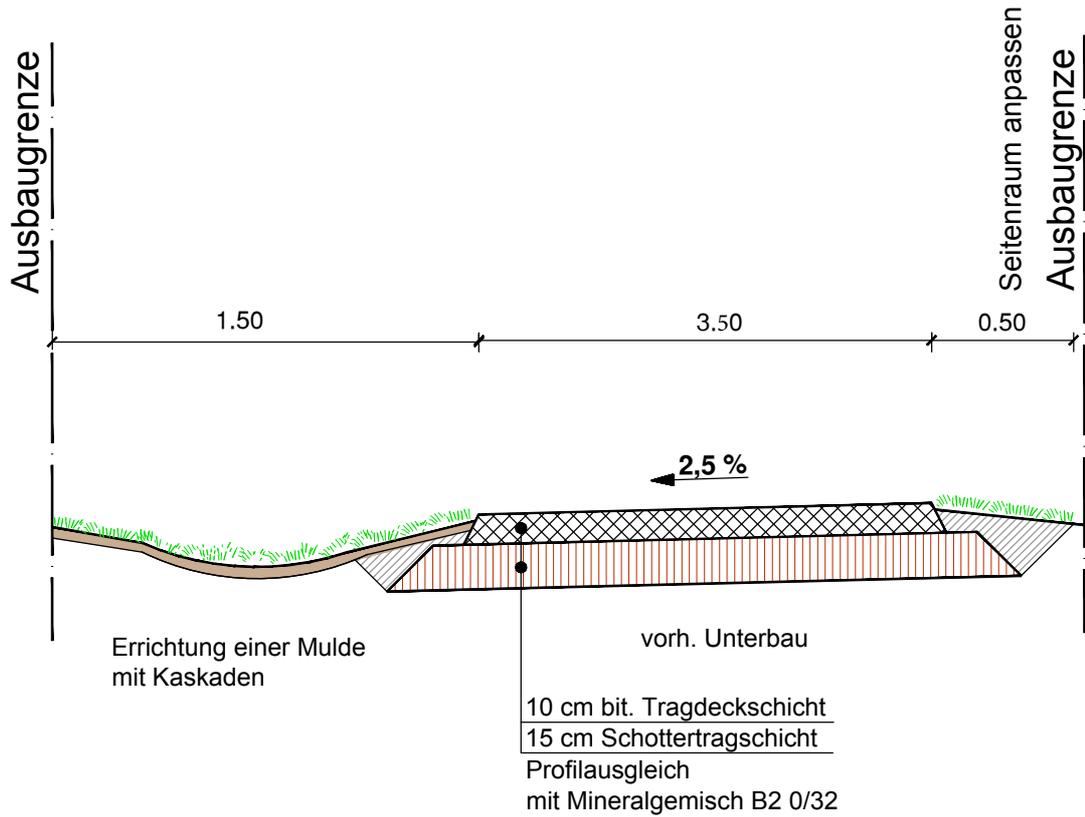
Seitenraum

(Bankett / Mulde)

Fahrbahn

(Asphalt)

Eine entsprechende Tragfähigkeit und Frostsicherheit ist infolge eines fehlenden Baugrundgutachtens und damit einer Bemessung des Oberbaus nicht nachweisbar.
