## Baubeschreibung – S02 An der Röße in Bernburg

### Straßenbauliche Beschreibung Bereich Straße (S)

An der Röße ab Einmündung Korngasse in Richtung Julius-Brumme-Straße

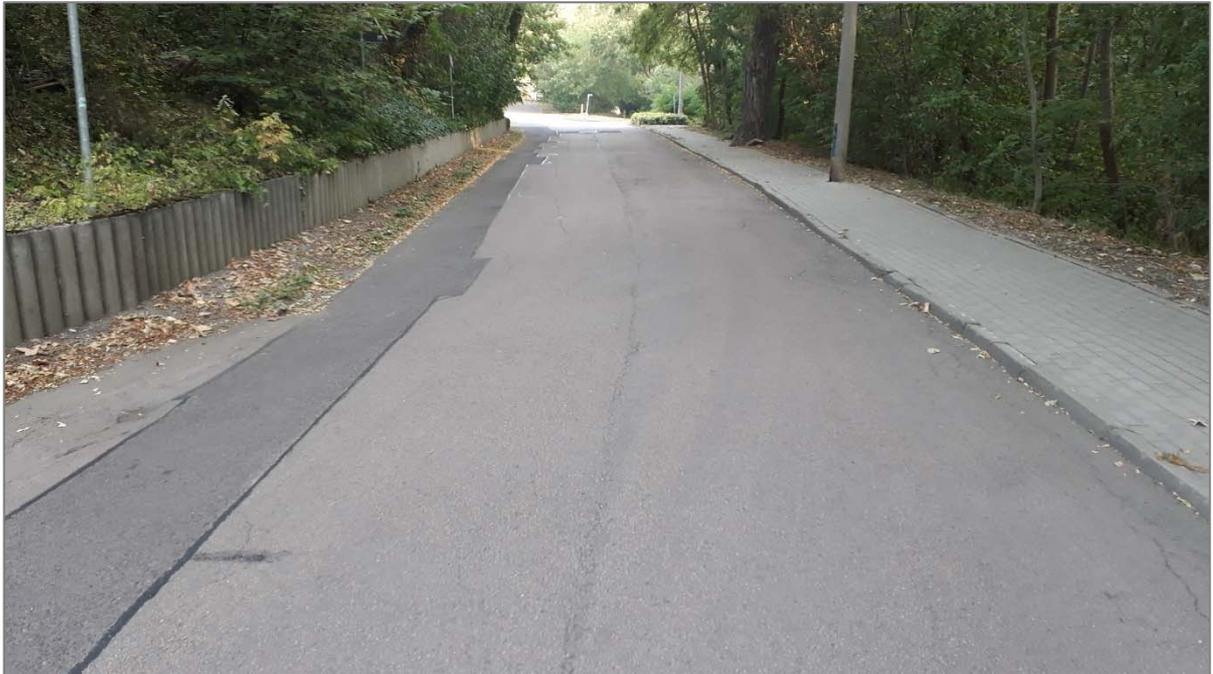
An der Röße Richtung Korngasse

Die Fahrbahn „An der Röße“ ab der Korngasse in Richtung „Julius-Brumme-Straße“ und fortführend ist in ca. 6,0m Breite bituminös befestigt. Linksseitig schließt sich ein Hochbord mit Straßenabläufen an die Fahrbahn an. Der begleitende Gehweg ist teils gepflastert, teils in Asphalt ausgebaut. In Teilbereichen der Fahrbahn zeigen sich Netzrisse und ausgemergelte Bereiche. Von der Mittelnaht ausgehend sind Risse vorhanden. Insbesondere im Bereich der Einmündung der Julius-Brumme-Straße gleicht die Fahrbahn durch das Verlegen von Versorgungsleitungen einem Flickenteppich. Die Summe der Reparaturstellen und offenen Risse sowie ein altersbedingtes Ausmergeln der Oberfläche machen eine Erneuerung der Asphaltdecke erforderlich.

Die Fahrbahn wird in vorhandener Breite instandgesetzt, dazu wird die Deckschicht der Fahrbahn i.M. 4cm abgefräst und eine neue Asphaltdeckschicht eingebaut. Vorhandene Einbauten werden angepasst. Bei Bedarf erfolgen kleinteilige Instandsetzungen an der Tragschicht.

- Asphalt i.M. 4cm abfräsen
- ggf. verdeckte Tragfähigkeitsschäden oder Aufbrüche nach dem Fräsen reparieren
- Neueinbau einer Asphaltdeckschicht, 4cm
- Anpassungsarbeiten an Einbauten (Schieber, Schächte)
