## Baubeschreibung – K01- Umgehungsstraße, Bernburg OT Baalberge

### Straßenbauliche Beschreibung Bereich Kleinreparaturen (K)

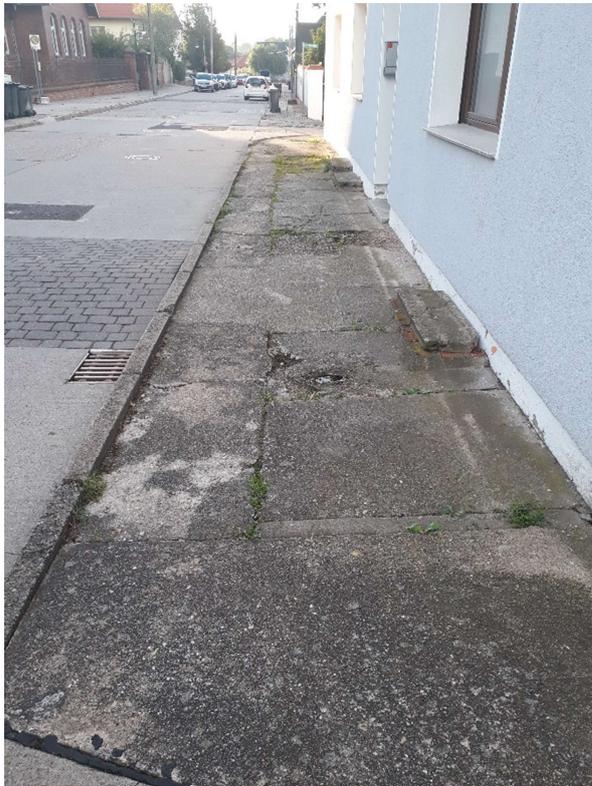
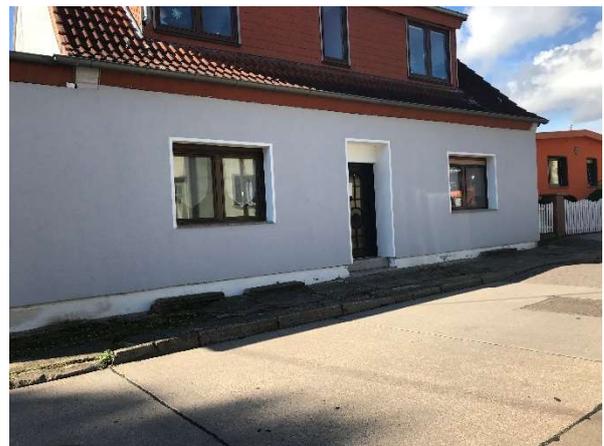
Der Gehweg vor dem **Wohngebäude Nr. 9** ist in Betonbauweise befestigt. Der Gehweg wird fahrbahnseitig von Betonhochborden eingefasst. Gebäudeseitig ist der Weg bis an die Gebäudekante ausgebildet.

Die Betonhochborde weisen zum Teil starke Schäden auf. Die Wegebefestigung ist ebenfalls stark beschädigt. Es sind eine Vielzahl an Rissen und Brüchen und kleinen Fehlstellen in den Betonplatten zu verzeichnen. Ferner hat sich die befestigte Fläche offenbar in Bezug auf die Bordoberkante gesetzt, so dass eine Entwässerung über die Querneigung des Weges in Richtung Fahrbahn nicht mehr möglich ist. Die Setzungen betragen hier teilweise bis zu 3-4cm. In Richtung des angrenzenden Grundstückes Nr.7a ist aufgrund eines Höhenversatzes eine starke Rampe in der Wegebefestigung ausgebildet. Die Schäden im Wegeabschnitt vor dem Gebäude Nr.9 enden an der angrenzenden Einmündung der Schulgasse.

Die vorhandenen Oberflächenbefestigungen des vorgelagerten Gehweges werden in Länge der geplanten Sanierungsstrecke (ca. 19m) zurückgebaut und entsorgt. Die Fahrbahnrandeinfassung wird ebenfalls aufgenommen und entsorgt.

Anstelle der abgebrochenen Fahrbahnrandeinfassung wird ein neuer Betonhochbord 15/25cm mit einer Anlaufhöhe von 10-12cm eingebaut. Für den fachgerechten Einbau der Borde / Pflasterrinne ist die vorhandene Aufpflasterung der Fahrbahn in erforderlichem Umfang aufzunehmen und wiederherzustellen.

Der Gehweg wird in zur Verfügung stehender Breite von ca. 2,20m mit Betonrechteckpflaster im Ellbogenverband befestigt und wieder instandgesetzt. Es wird, soweit möglich, ein Quergefälle von 2,5% in Richtung Fahrbahn hergestellt. Es wird an bestehende Gebäudekanten angepflastert. Der Höhenversatz zur Nachbarbebauung wird bis zum ersten Lichtschacht des Gebäudes Nr.9 verzogen, die Rampenneigung damit verringert.

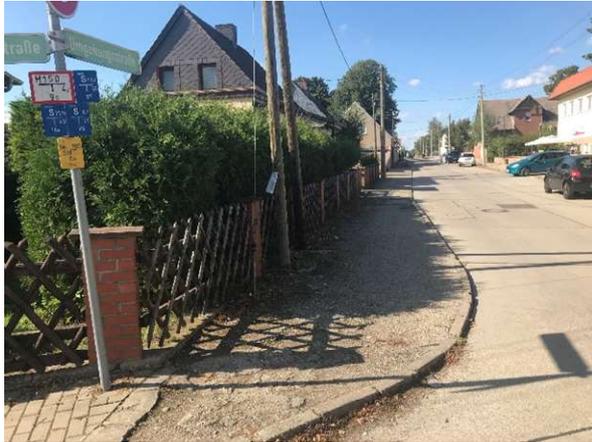
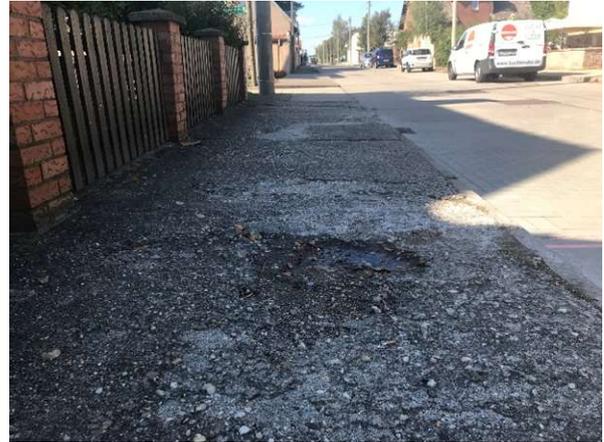
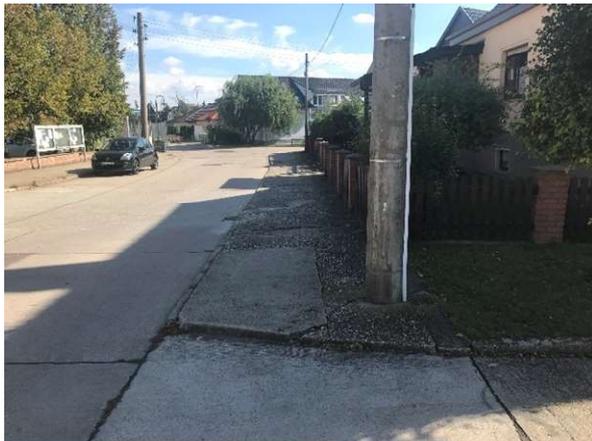
Der Gehweg vor dem **Wohngebäude Nr. 15A** ist größtenteils in Betonbauweise (Struktur Waschbeton) befestigt. Ein kleiner Streifen Betonrechteckpflaster quer zum Gehweg zeigt die mögliche Lage von nachträglich verlegten Versorgungsleitungen. Der Gehweg wird fahrbahnseitig von Betonborden eingefasst. Gebäudeseitig wird der Weg durch die Betonsockel der Grundstücksabzäunung eingefasst.

Die Betonhochborde weisen zum Teil starke Schäden auf. Die Wegebefestigung ist ebenfalls stark beschädigt. Es sind eine Vielzahl an Rissen und Brüchen und kleinen Fehlstellen im Beton zu verzeichnen. Im Bereich des Gehweges befinden sich ein Betonmast sowie ein abgesteifter Holzmast einer Freileitung.

Die vorhandenen Oberflächenbefestigungen des vorgelagerten Gehweges werden in Länge der geplanten Sanierungsstrecke (ca. 36m) zurückgebaut und entsorgt. Die Fahrbahnrandeinfassung wird ebenfalls aufgenommen und entsorgt.

Das Betonrechteckpflaster wird aufgenommen und kann als Läuferstein entlang des Sockels der Grundstücksabzäunung wiedereingebaut werden.

Anstelle der abgebrochenen Fahrbahnrandeinfassung wird ein neuer Betontiefbord 12/25cm mit einer Anlaufhöhe von ca. 6cm eingebaut.

Der Gehweg wird in zur Verfügung stehender Breite von ca. 2,20m mit Betonrechteckpflaster im Ellbogenverband befestigt und wieder instandgesetzt. Es wird, soweit möglich, ein Quergefälle von 2,5% in Richtung Fahrbahn hergestellt. Es wird an die o.g. Sockel der Grundstücksabzäunung angepflastert. Die Einbauten in der Wegebefestigung werden mit Mosaikpflaster eingefasst.
