1. Straßenbauliche Beschreibung
1.1 Gegenwärtiger Zustand

1.2. Geplante Maßnahmen, geplanter Zustand

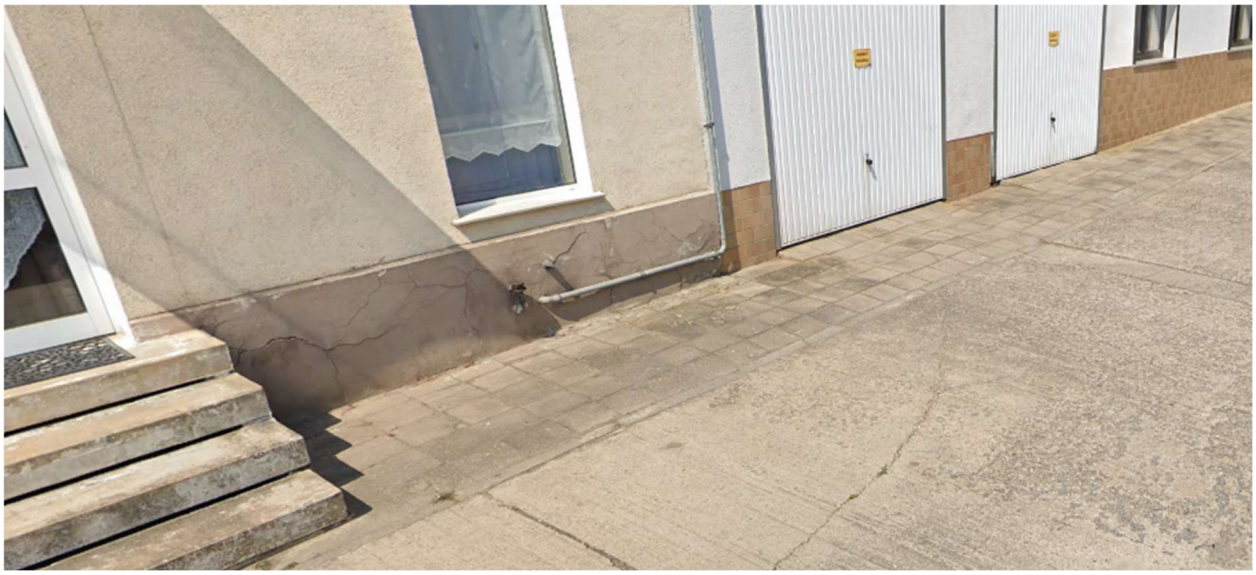
Der Mittelplatz befindet sich im Zentrum des Ortsteils Baalberge und erstreckt sich über eine Länge von rund 60 Metern.
Die bestehende Gehwegfläche ist aktuell mit Betonplatten befestigt, die jedoch Unebenheiten, Verschiebungen sowie sichtbare Abnutzungserscheinungen aufweisen. Teilweise sind Platten beschädigt oder fehlen ganz, was die Nutzung einschränkt und das Erscheinungsbild negativ beeinflusst.
Im Rahmen der geplanten Instandsetzungsmaßnahme soll die vorhandene Oberfläche vollständig zurückgebaut und anschließend mit Betonpflaster neu hergestellt werden. Ziel ist eine funktionale, optisch ansprechende und dauerhaft stabile Wegeverbindung im zentralen Bereich des Ortsteils.

Geplant ist die Erneuerung der Bordanlage in Beton und die Neuverlegung von Betonsteinpflaster.

- Rückbau der Gehwegbefestigung inkl. Bordanlage
- Einbau Betonsteinpflaster und Betonbord
