Stadt Bernburg (Saale) - Instandsetzung Stadtstraßen 2027 Maßnahme S 01 – An der Röße

1. Straßenbauliche Beschreibung 1.1 Gegenwärtiger Zustand

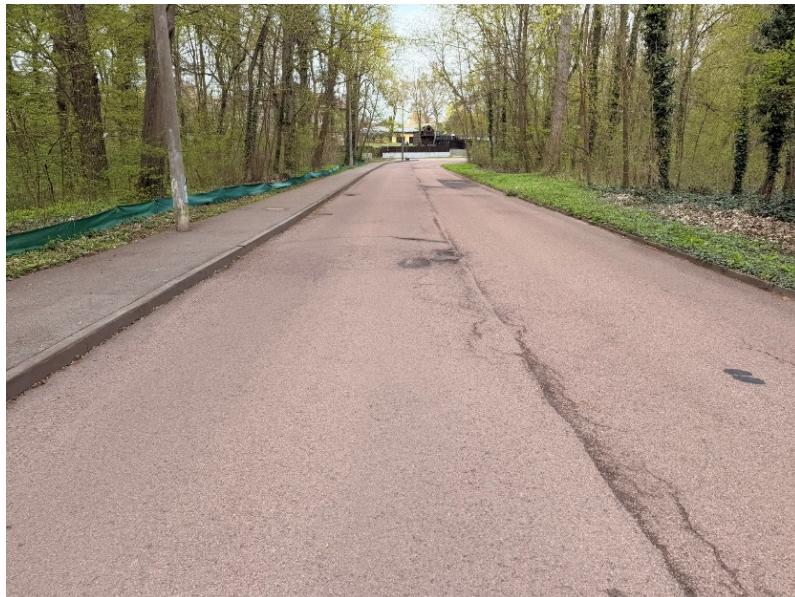
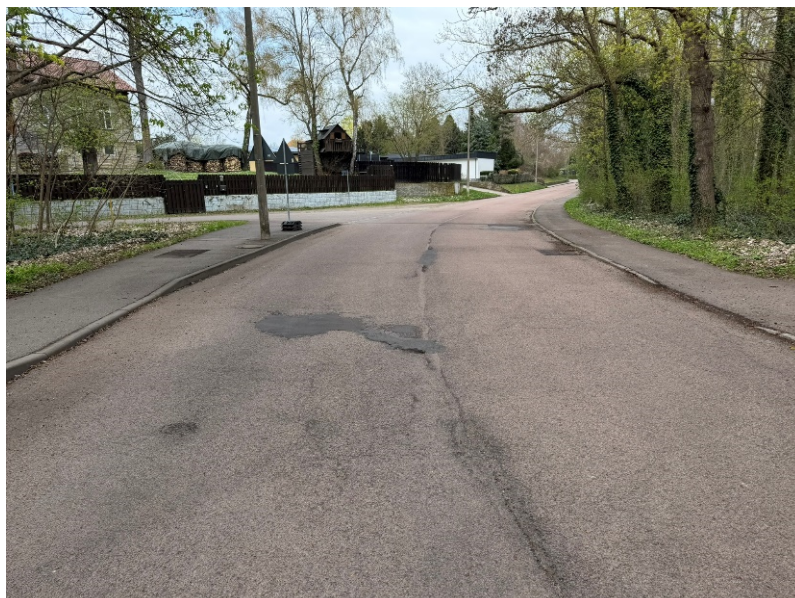
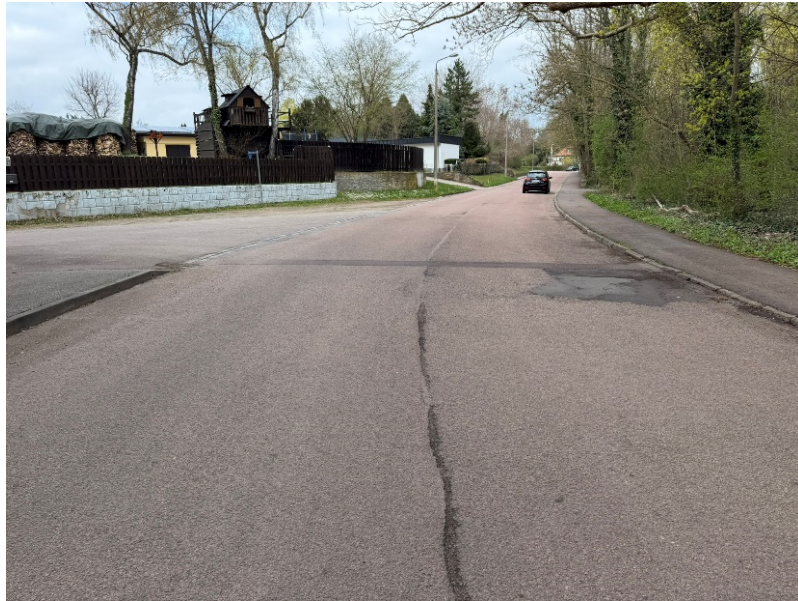
Die Straße „An der Röße“ hat im Instandsetzungsbereich eine Asphaltdeckschicht. An der Asphaltoberfläche ist der unterschiedlich starke Verschleiß zu erkennen. Schadstellen sind in unterschiedlichen Asphaltqualitäten geschlossen oder saniert worden und zeichnen sich an der Oberfläche ab. Die Fahrbahnoberfläche weist zahlreiche Risse auf.

Es ist der Ersatz der Asphaltdeckschicht (4 cm AC 11 DS) geplant. Zudem soll die Tragschicht partiell gefräst, und ein zusätzlicher Straßeneinlauf mit Sickerschacht hergestellt werden.

- Ausbau (Fräsen) der alten Asphaltdeckschicht i.M. 4 cm
- kleinteilige Reparatur von Tragfähigkeitsschäden oder Aufbrüchen der Tragschicht
- Einbau der neuen Asphaltdeckschicht
- Anpassung der Einbauten (Schieber, Schächte...)
- Straßeneinlauf bauen + Sickerschacht
