## Stadt Bernburg (Saale) - Instandsetzung Stadtstraßen 2027 Maßnahme S 02 – Rößeberg

### 1. Straßenbauliche Beschreibung 1.1 Gegenwärtiger Zustand

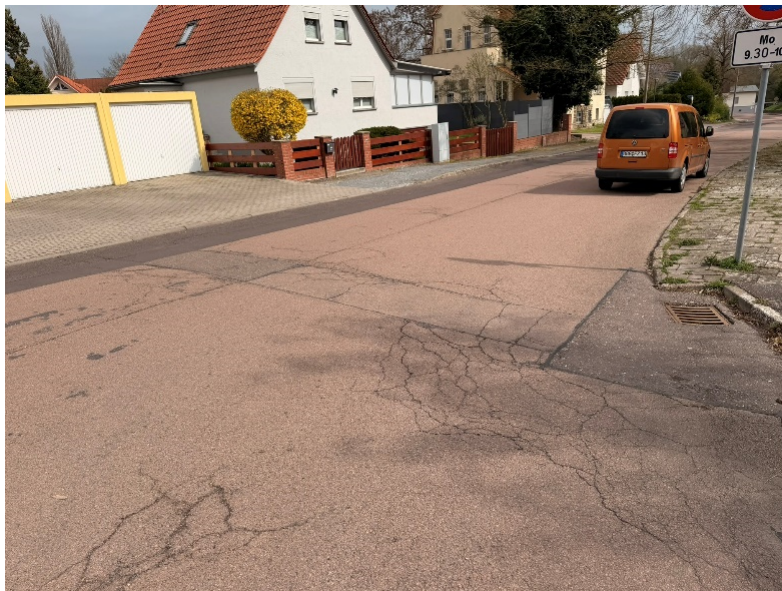
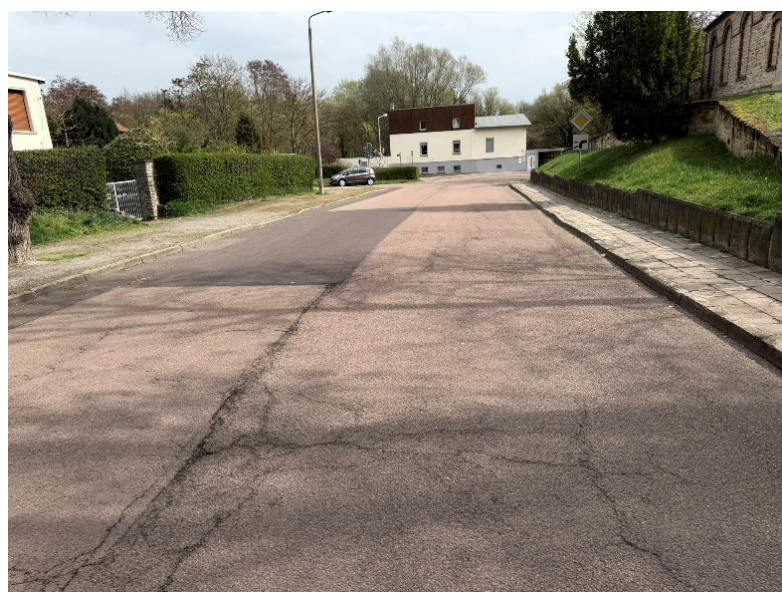
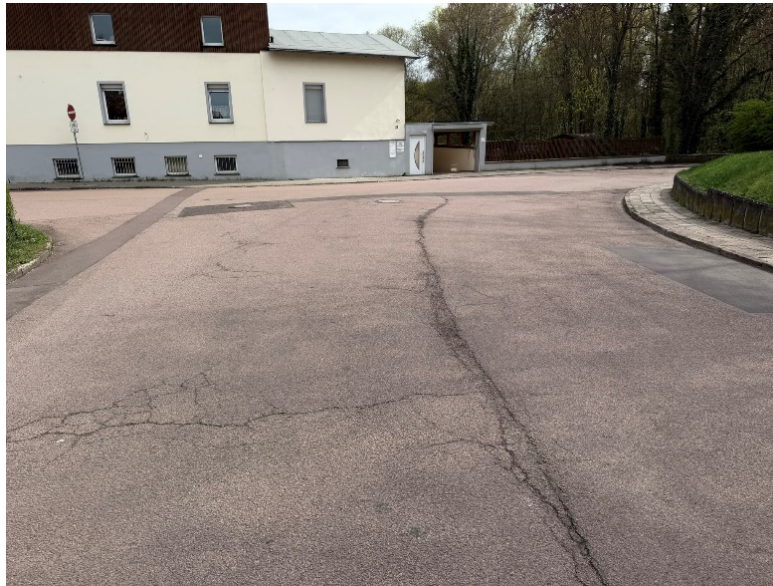
Die Straße „Rößeberg“ hat im Instandsetzungsbereich eine Asphaltdeckschicht. An der Asphaltoberfläche ist unterschiedlich starker Verschleiß zu erkennen. Schadstellen sind in unterschiedlichen Asphaltqualitäten geschlossen oder saniert worden und zeichnen sich an der Oberfläche ab. Die Fahrbahnoberfläche weist zahlreiche Risse auf.

Im Instandsetzungsbereich ist der Ersatz der Asphaltdeckschicht (4 cm AC 11 DS) geplant. Des Weiteren ist vorgesehen, die Tragschicht partiell zu fräsen.

- Ausbau (Fräsen) der alten Asphaltdeckschicht i.M. 4 cm
- kleinteilige Reparatur von Tragfähigkeitsschäden oder Aufbrüchen der Tragschicht
- Einbau der neuen Asphaltdeckschicht
- Anpassung der Einbauten (Schieber, Schächte...)
