## Stadt Bernburg (Saale) - Instandsetzung Stadtstraßen 2027 Maßnahme S 03 – Karlstraße

### 1. Straßenbauliche Beschreibung 1.1 Gegenwärtiger Zustand

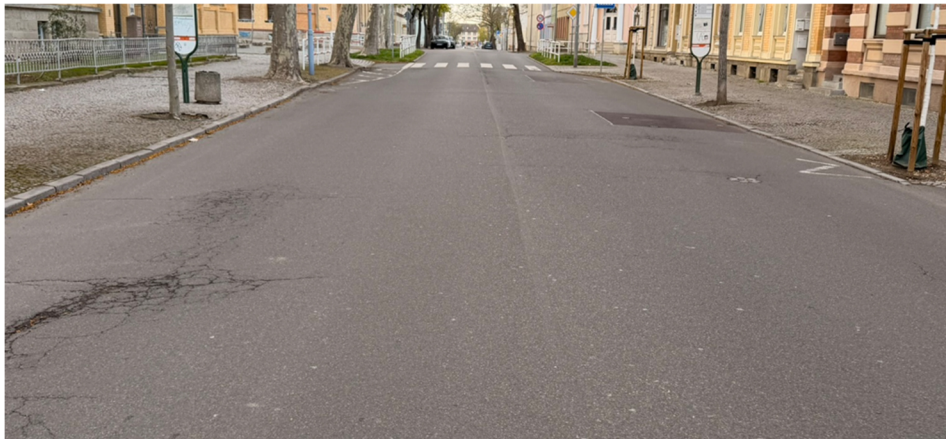
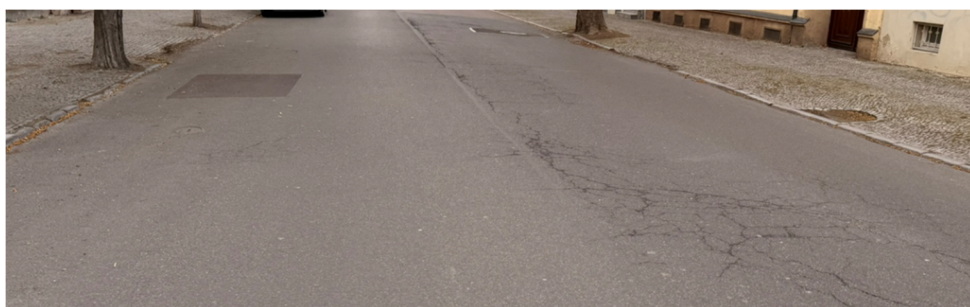
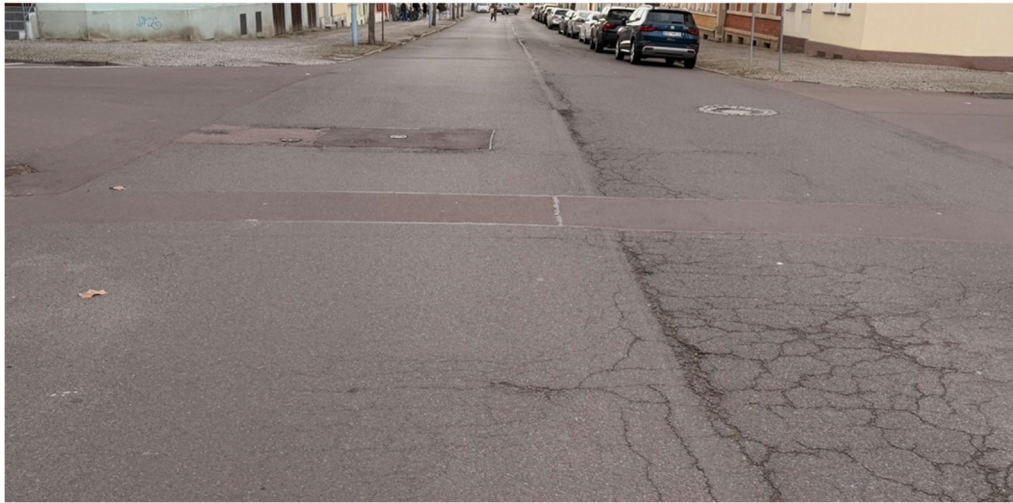
Die Karlstraße hat im Instandsetzungsbereich eine Asphaltdeckschicht. An der Asphaltoberfläche ist der unterschiedlich starke Verschleiß zu erkennen. Schadstellen sind in unterschiedlichen Asphaltqualitäten geschlossen oder saniert worden und zeichnen sich an der Oberfläche ab. Die Fahrbahnoberfläche weist zahlreiche Risse auf.

Es ist der Ersatz der Asphaltdeckschicht (4 cm AC 11 DS) geplant. Zudem soll die Tragschicht partiell gefräst werden. Während der Instandsetzung ist das Errichten einer zweiten Baustelleneinrichtung notwendig.

- Ausbau (Fräsen) der alten Asphaltdeckschicht i.M. 4 cm
- kleinteilige Reparatur von Tragfähigkeitsschäden oder Aufbrüchen der Tragschicht
- Einbau der neuen Asphaltdeckschicht
- Anpassung der Einbauten (Schieber, Schächte...)
