## Stadt Bernburg (Saale) - Instandsetzung Stadtstraßen 2027 Maßnahme S 07 – Stiftsstraße

### 1. Straßenbauliche Beschreibung 1.1 Gegenwärtiger Zustand

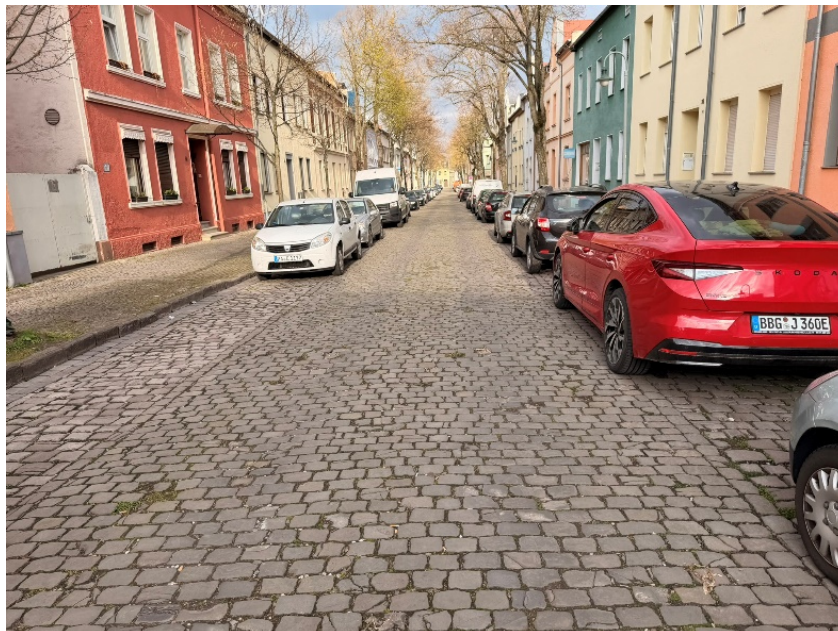
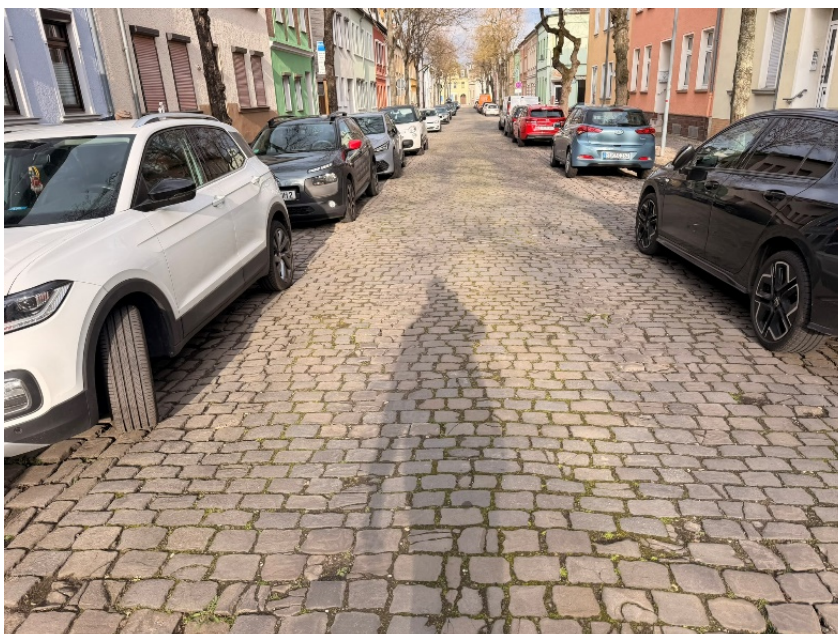
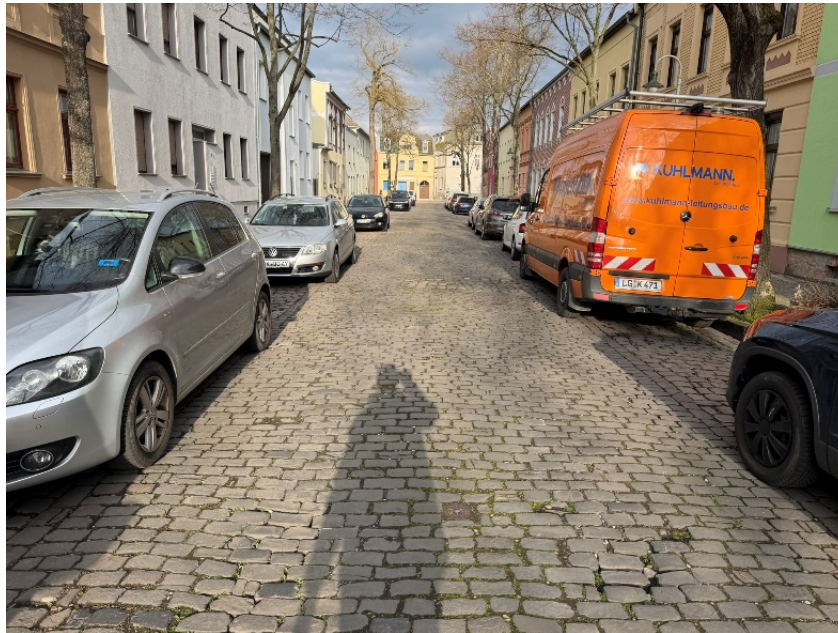
Die Stiftsstraße besteht im Instandsetzungsbereich aus Großpflaster. Die Fahrbahnoberfläche weist erhebliche Unebenheiten, sowie beschädigte Pflastersteine auf.

Das Großpflaster wird auf vorhandener Breite zwischen den Borden gewonnen. Die vorhandene Pflasterbettung und ungebundenen Tragschichten werden neu profiliert und nachverdichtet. Ein neuer Asphaltaufbau aus Asphalt-Tragschicht und Asphaltdeckschicht wird profilgerecht im Fahrbahnbereich eingebaut. Die Parkflächen werden aus Großpflaster hergestellt und eine Rinne aus Schlackesteinen hergestellt.
