## Stadt Bernburg (Saale) - Instandsetzung Stadtstraßen 2027 Maßnahme S 10 – Preußnitz - Gutshof

### 1. Straßenbauliche Beschreibung 1.1 Gegenwärtiger Zustand

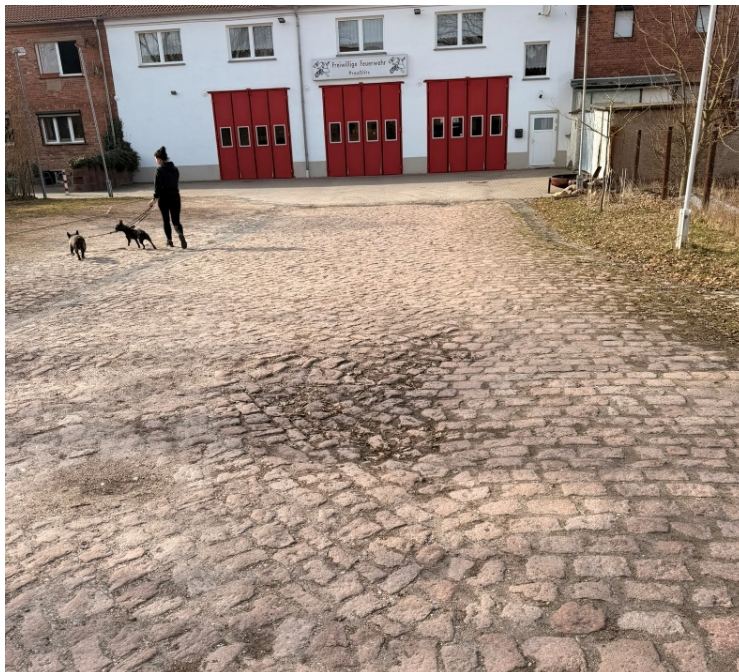
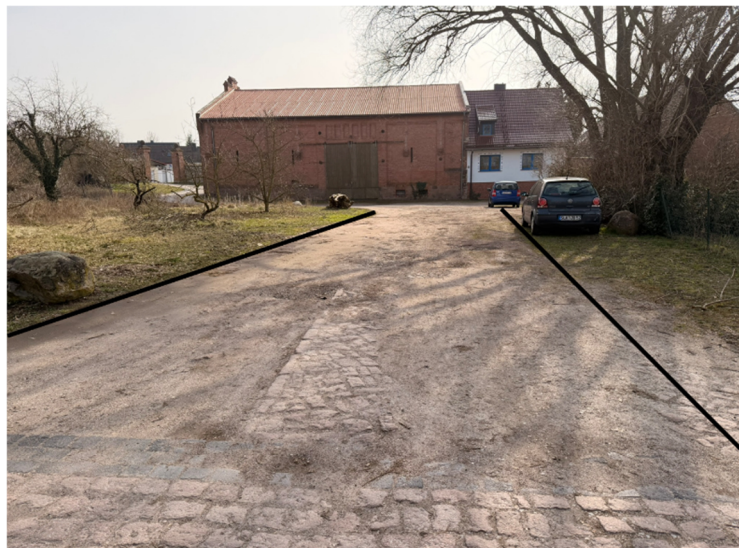
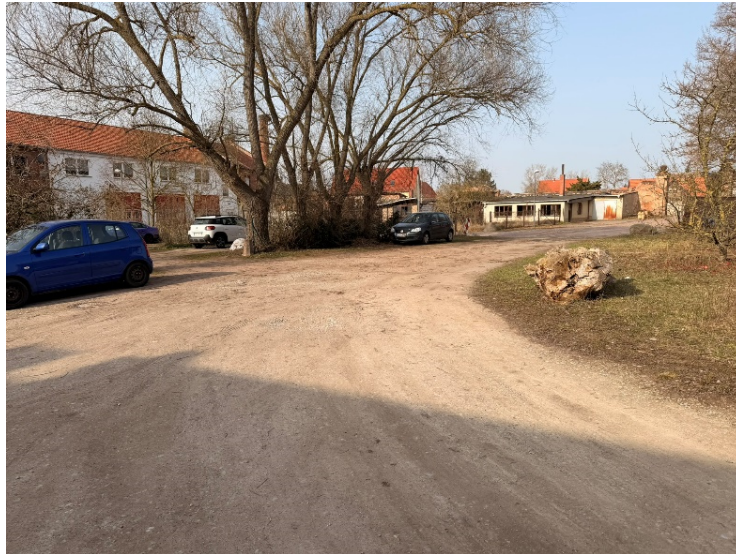
Der Gutshof besteht im Instandsetzungsbereich zum Teil aus einer Schotterdecke und zum Teil aus Großpflaster. Die Fahrbahn weist an der Oberfläche erhebliche Unebenheiten auf.

Das Großpflaster wird auf der kompletten Instandsetzungsfläche gewonnen. Die vorhandene Pflasterbettung und ungebundenen Tragschichten werden neu profiliert und nachverdichtet. Ein neuer Asphaltaufbau aus Asphalttragdeckschicht wird profilgerecht im Fahrbahnbereich eingebaut. Zudem werden Borde als Befestigung der Fahrbahn hergestellt.

- Ausbau des alten Großpflasters
- Profilierung und Nachverdichtung des Unterbaus
- Einbau der neuen Asphalttragdeckschicht
- Einbau einer neuen Bordanlage
- Erhalt der alten Rinnen
- Anpassung der Einbauten (Schieber, Schächte...)
