## Stadt Bernburg (Saale) - Instandsetzung Stadtstraßen 2027 Maßnahme S 11 – Aderstedt - Mühlbreite

### 1. Straßenbauliche Beschreibung 1.1 Gegenwärtiger Zustand

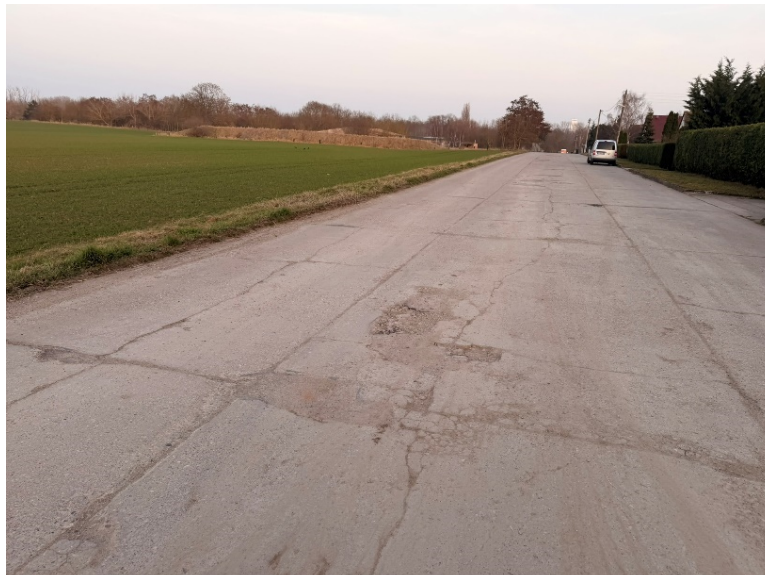
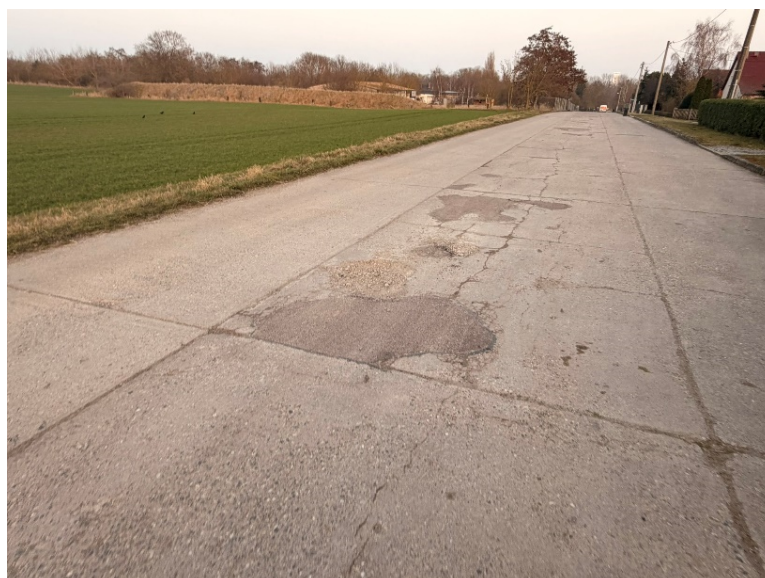
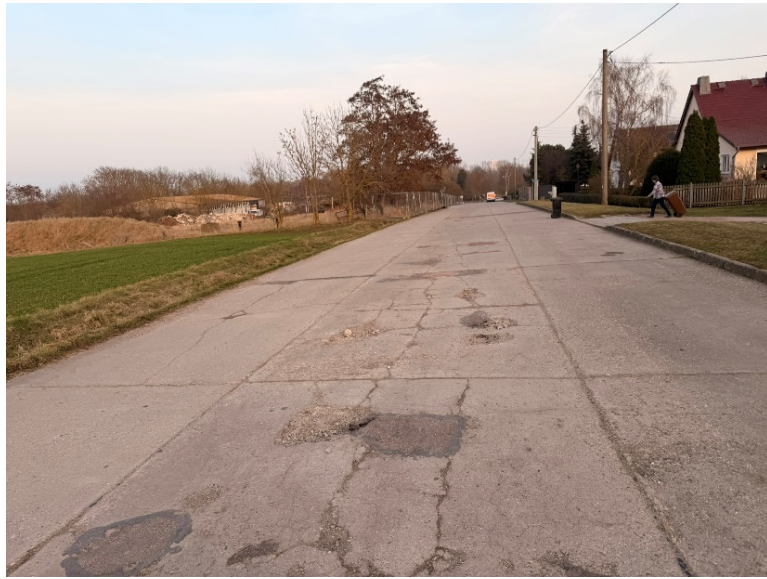
Die Mühlbreite besteht im Instandsetzungsbereich aus Betonplatten. Auf der Fahrbahnoberfläche sind erhebliche Unebenheiten vorhanden. Die Fahrbahnoberfläche weist zahlreiche Risse auf.

Es ist der Ersatz der Betonoberfläche durch eine Asphalttragdeckschicht (6-10 cm) geplant.

- Fräsen der alten Betonschicht. 6-10 cm
- Einbau der neuen Asphalttragdeckschicht
