Stadt Bernburg (Saale) - Instandsetzung Stadtstraßen 2027

Maßnahme S 13 – Baalberge - Alter Ziegeleiweg

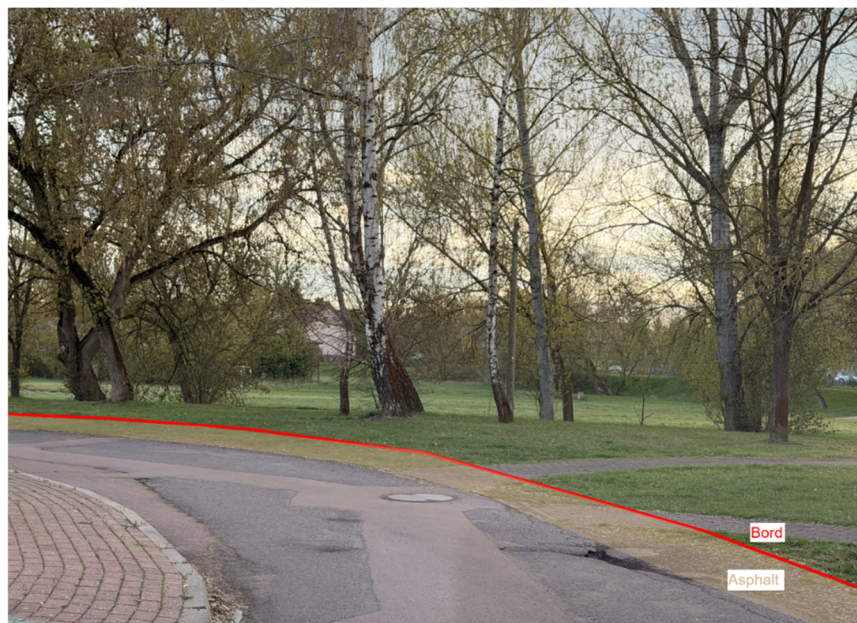
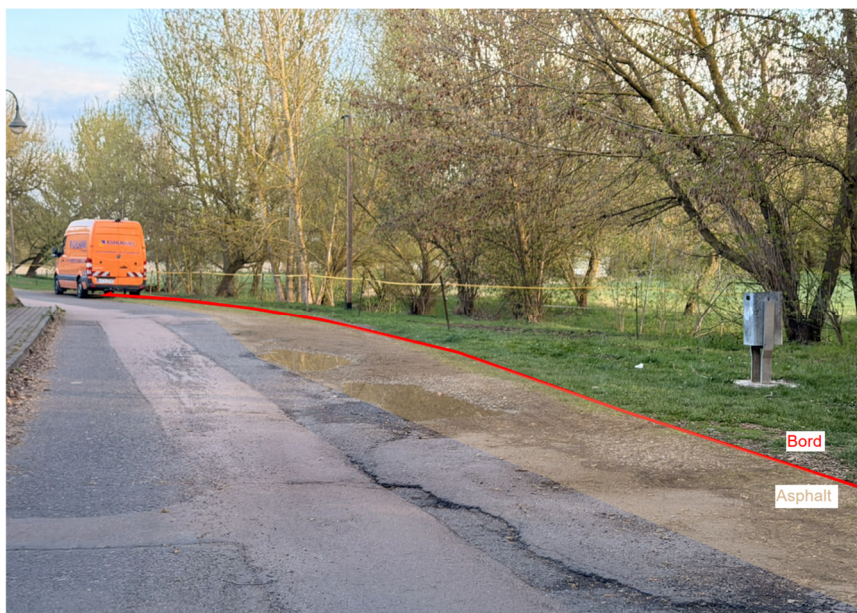
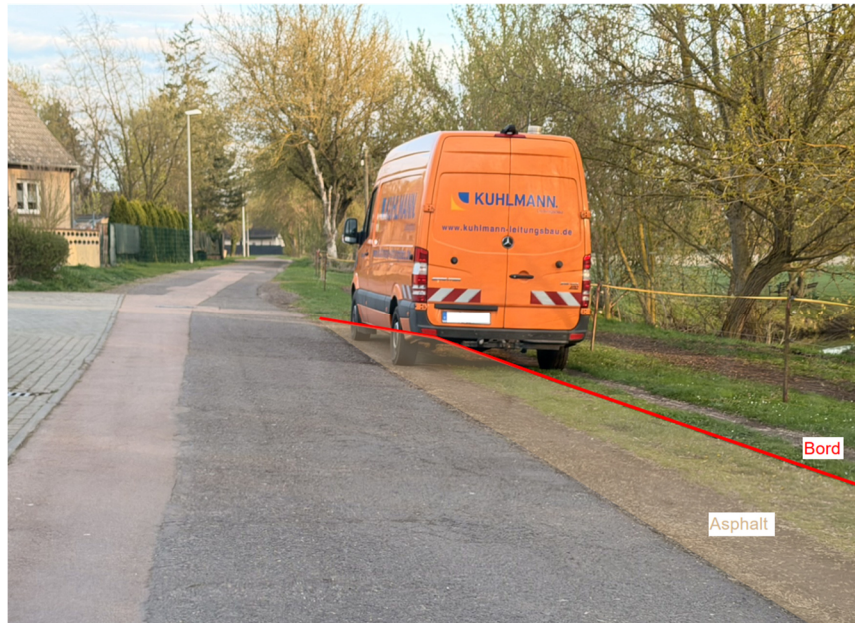
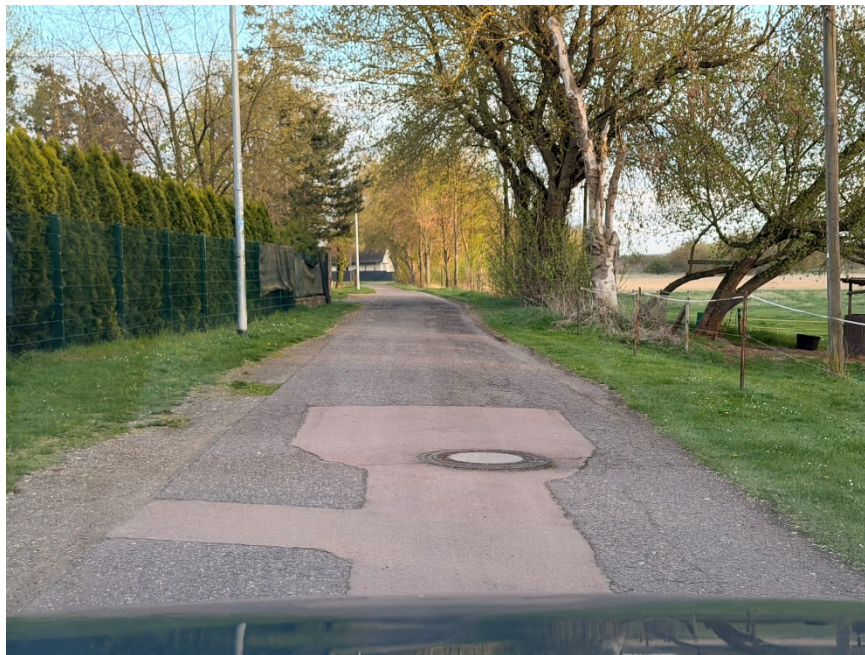
Die Fahrbahn hat einen Asphaltaufbau. Dieser weist zahlreiche Risse und Unebenheiten auf. An der Asphaltoberfläche sind die unterschiedlichen Bauweisen und Materialien und deren unterschiedlich starker Verschleiß zu erkennen. Schadstellen sind in unterschiedlichen Asphaltqualitäten und zeichnen sich an der Oberfläche ab. Die Fahrbahnoberfläche ist gekennzeichnet durch Ausbrüche.

Im Instandsetzungsbereich ist geplant den vorhandenen Asphaltbelag zu fräsen (6-10cm) und durch eine TDS zu ersetzen. Des Weiteren ist vorgesehen, die Fahrbahn im Kurvenbereich zu erweitern, sowie der Einbau einer neuen Bordanlage mit Lücken im Kurvenbereich.
