Instandsetzung Stadtstraßen Bernburg (Saale) und Ortsteile 2018

Regelquerschnitt Kustrener Straße 60 bis Waisenhausstraße 1
Maßstab 1: 25

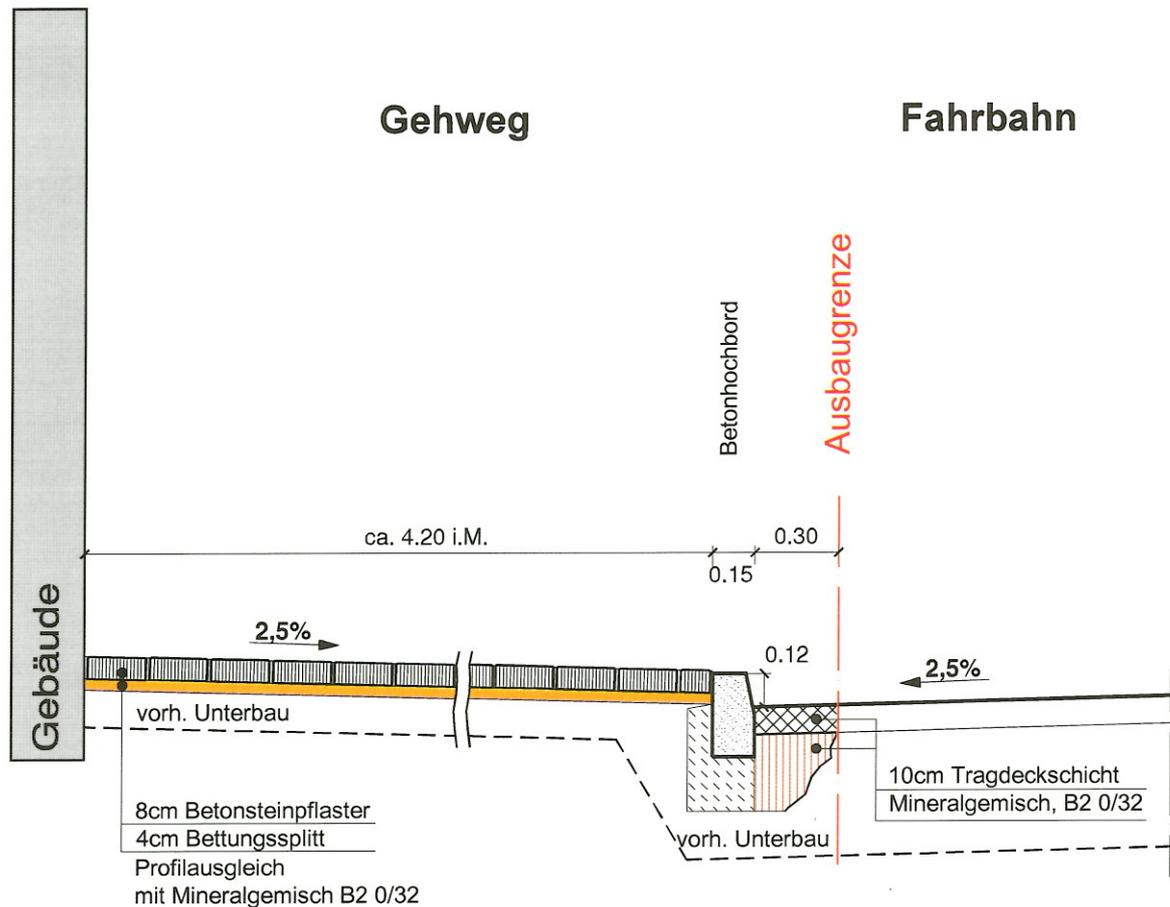
Regelquerschnitt Gehweg

Instandsetzung der Oberfläche:

- Aufnahme des vorh. Belages, einschl. Bettung
- Massenausgleich (Regulierung Untergrund ohne Materialzugabe)
- Einbau neuer Pflasterbettung
- Neupflasterung mit Betonsteinen

Instandsetzung Bordanlage:

- Ausbau der vorh. Borde
- Neueinbau von Betonborden mit 12cm Bordvorstand (in Zufahrten 3cm)
- Deckenschluss Fahrbahn in Tragdeckschicht

Eine entsprechende Tragfähigkeit und Frostsicherheit ist infolge eines fehlenden Baugrundgutachtens und damit einer Bemessung des Oberbaus nicht nachweisbar.
