Baubeschreibung – K02- Zimmerstraße, Bernburg OT Peißen

Straßenbauliche Beschreibung Bereich Kleinreparaturen (K)

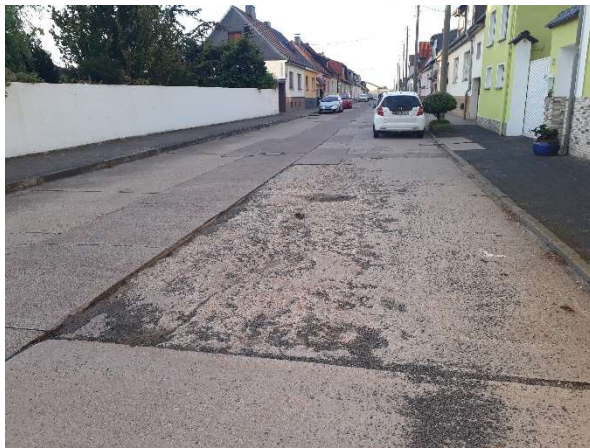
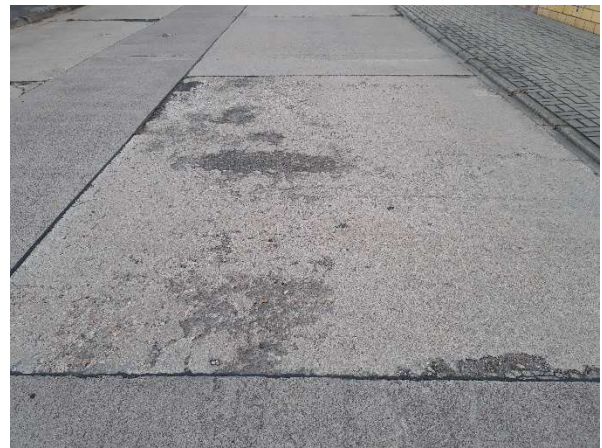
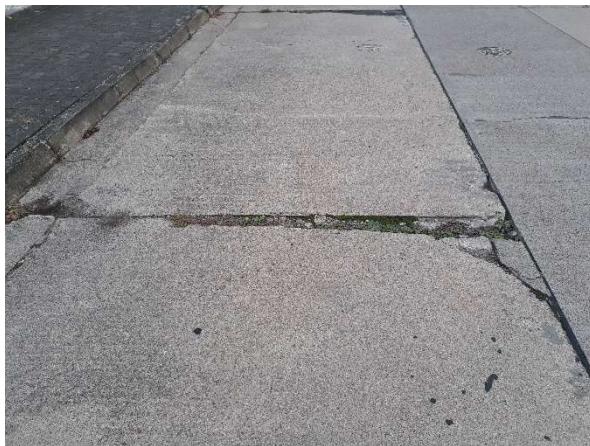
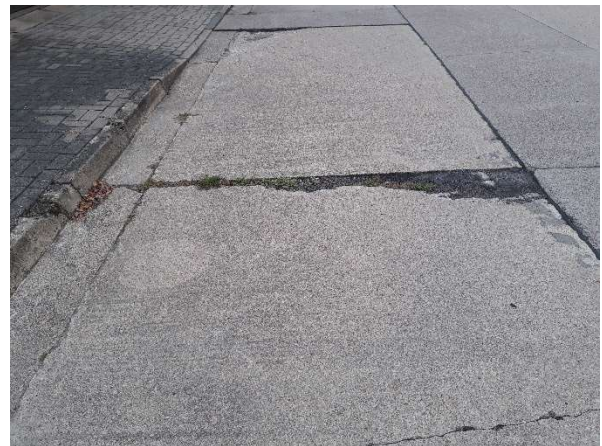
Die Betonbefestigung der Fahrbahn weist z.T. größere Schadstellen auf, wie Risse, Bruchkanten, Fehlstellen und weitere Alterungserscheinungen.

Die sanierungsbedürftigen Schadflächen in der Fahrbahn werden auf eine Gesamtgröße von ca. 100 m² geschätzt.

Die nicht mehr reparaturfähigen Betonplatten der vorhandenen Oberflächenbefestigung werden abgebrochen und entsorgt. Bruchkanten werden gegebenenfalls gerade geschnitten. Der Lückenschluss in der Oberflächenbefestigung erfolgt durch den Einbau von 10cm Tragdeckschicht 0/16 auf ca. 15cm Schottertragschicht 0/45.

- Betonbefestigungen zurückbauen,
- Herstellung neuer Tragdeckschicht auf Schottertragschicht
- Massenausgleich / Regulierung Untergrund
