Vorplanung

Instandsetzung Stadtstraßen Bernburg und Ortsteile 2021
Hier: Instandsetzung Fahrbahnen

Lageplan - Fahrbahn
Puschkinweg in Bernburg
(zwischen Tolstoiallee und Gorki-Straße)

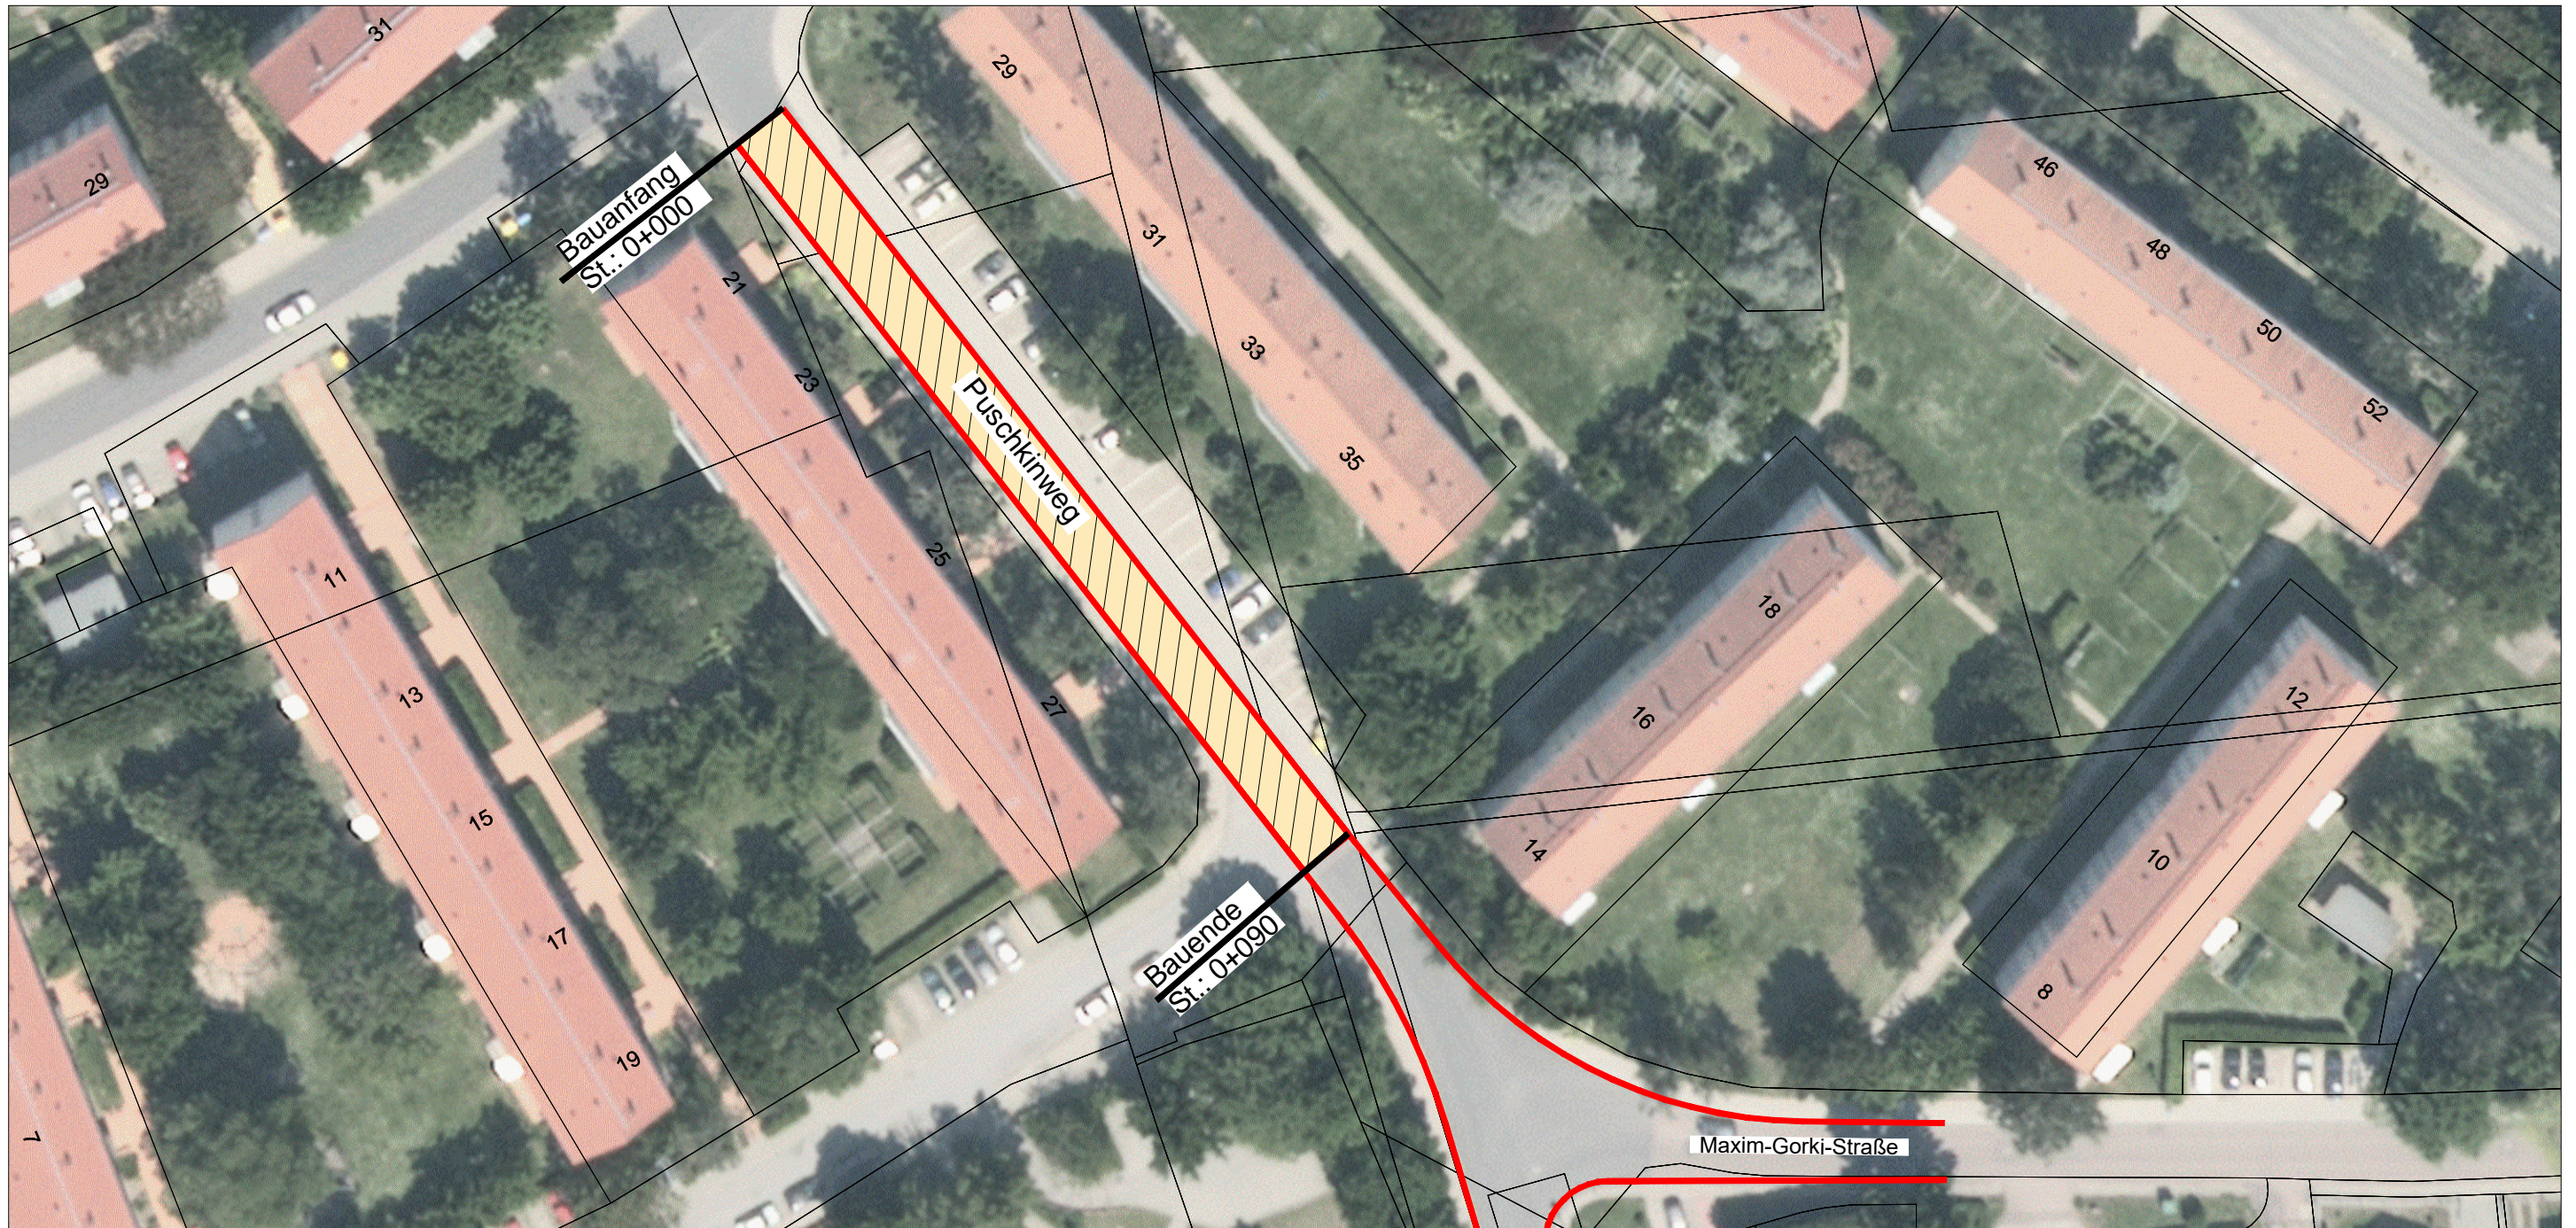
Bearbeitet / gezeichnet: Datum:	rh 29.09.2020	S-04	Maßstab:	ohne
---------------------------------------	------------------	------	----------	------

Der Lageplan dient als Übersicht. Die endgültige Absteckung erfolgt örtlich.
Das Kataster wurde nachrichtlich ins Luftbild übernommen.

- vorh. Fahrbahndecke i.M. 4cm abfräsen
- evtl. Schäden in der bit. Tragschicht punktuell ausbessern
- Einbauten anpassen
- Fahrbahn mit 4cm Asphaltbeton (Deckschicht) neu asphaltieren
- Einbau wie Bestand im Dachprofil
- **zu erneuernde Fahrbahnfläche ca. 540 qm**
