**Vorplanung**

Instandsetzung Stadtstraßen Bernburg und Ortsteile 2021  
 Hier: Instandsetzung / Kleinreparaturen

**Lageplan - Fahrbahn**  
**Peißen, Zimmerstraße**  
 (partielle Ausbesserung Beton-Fahrbahn)

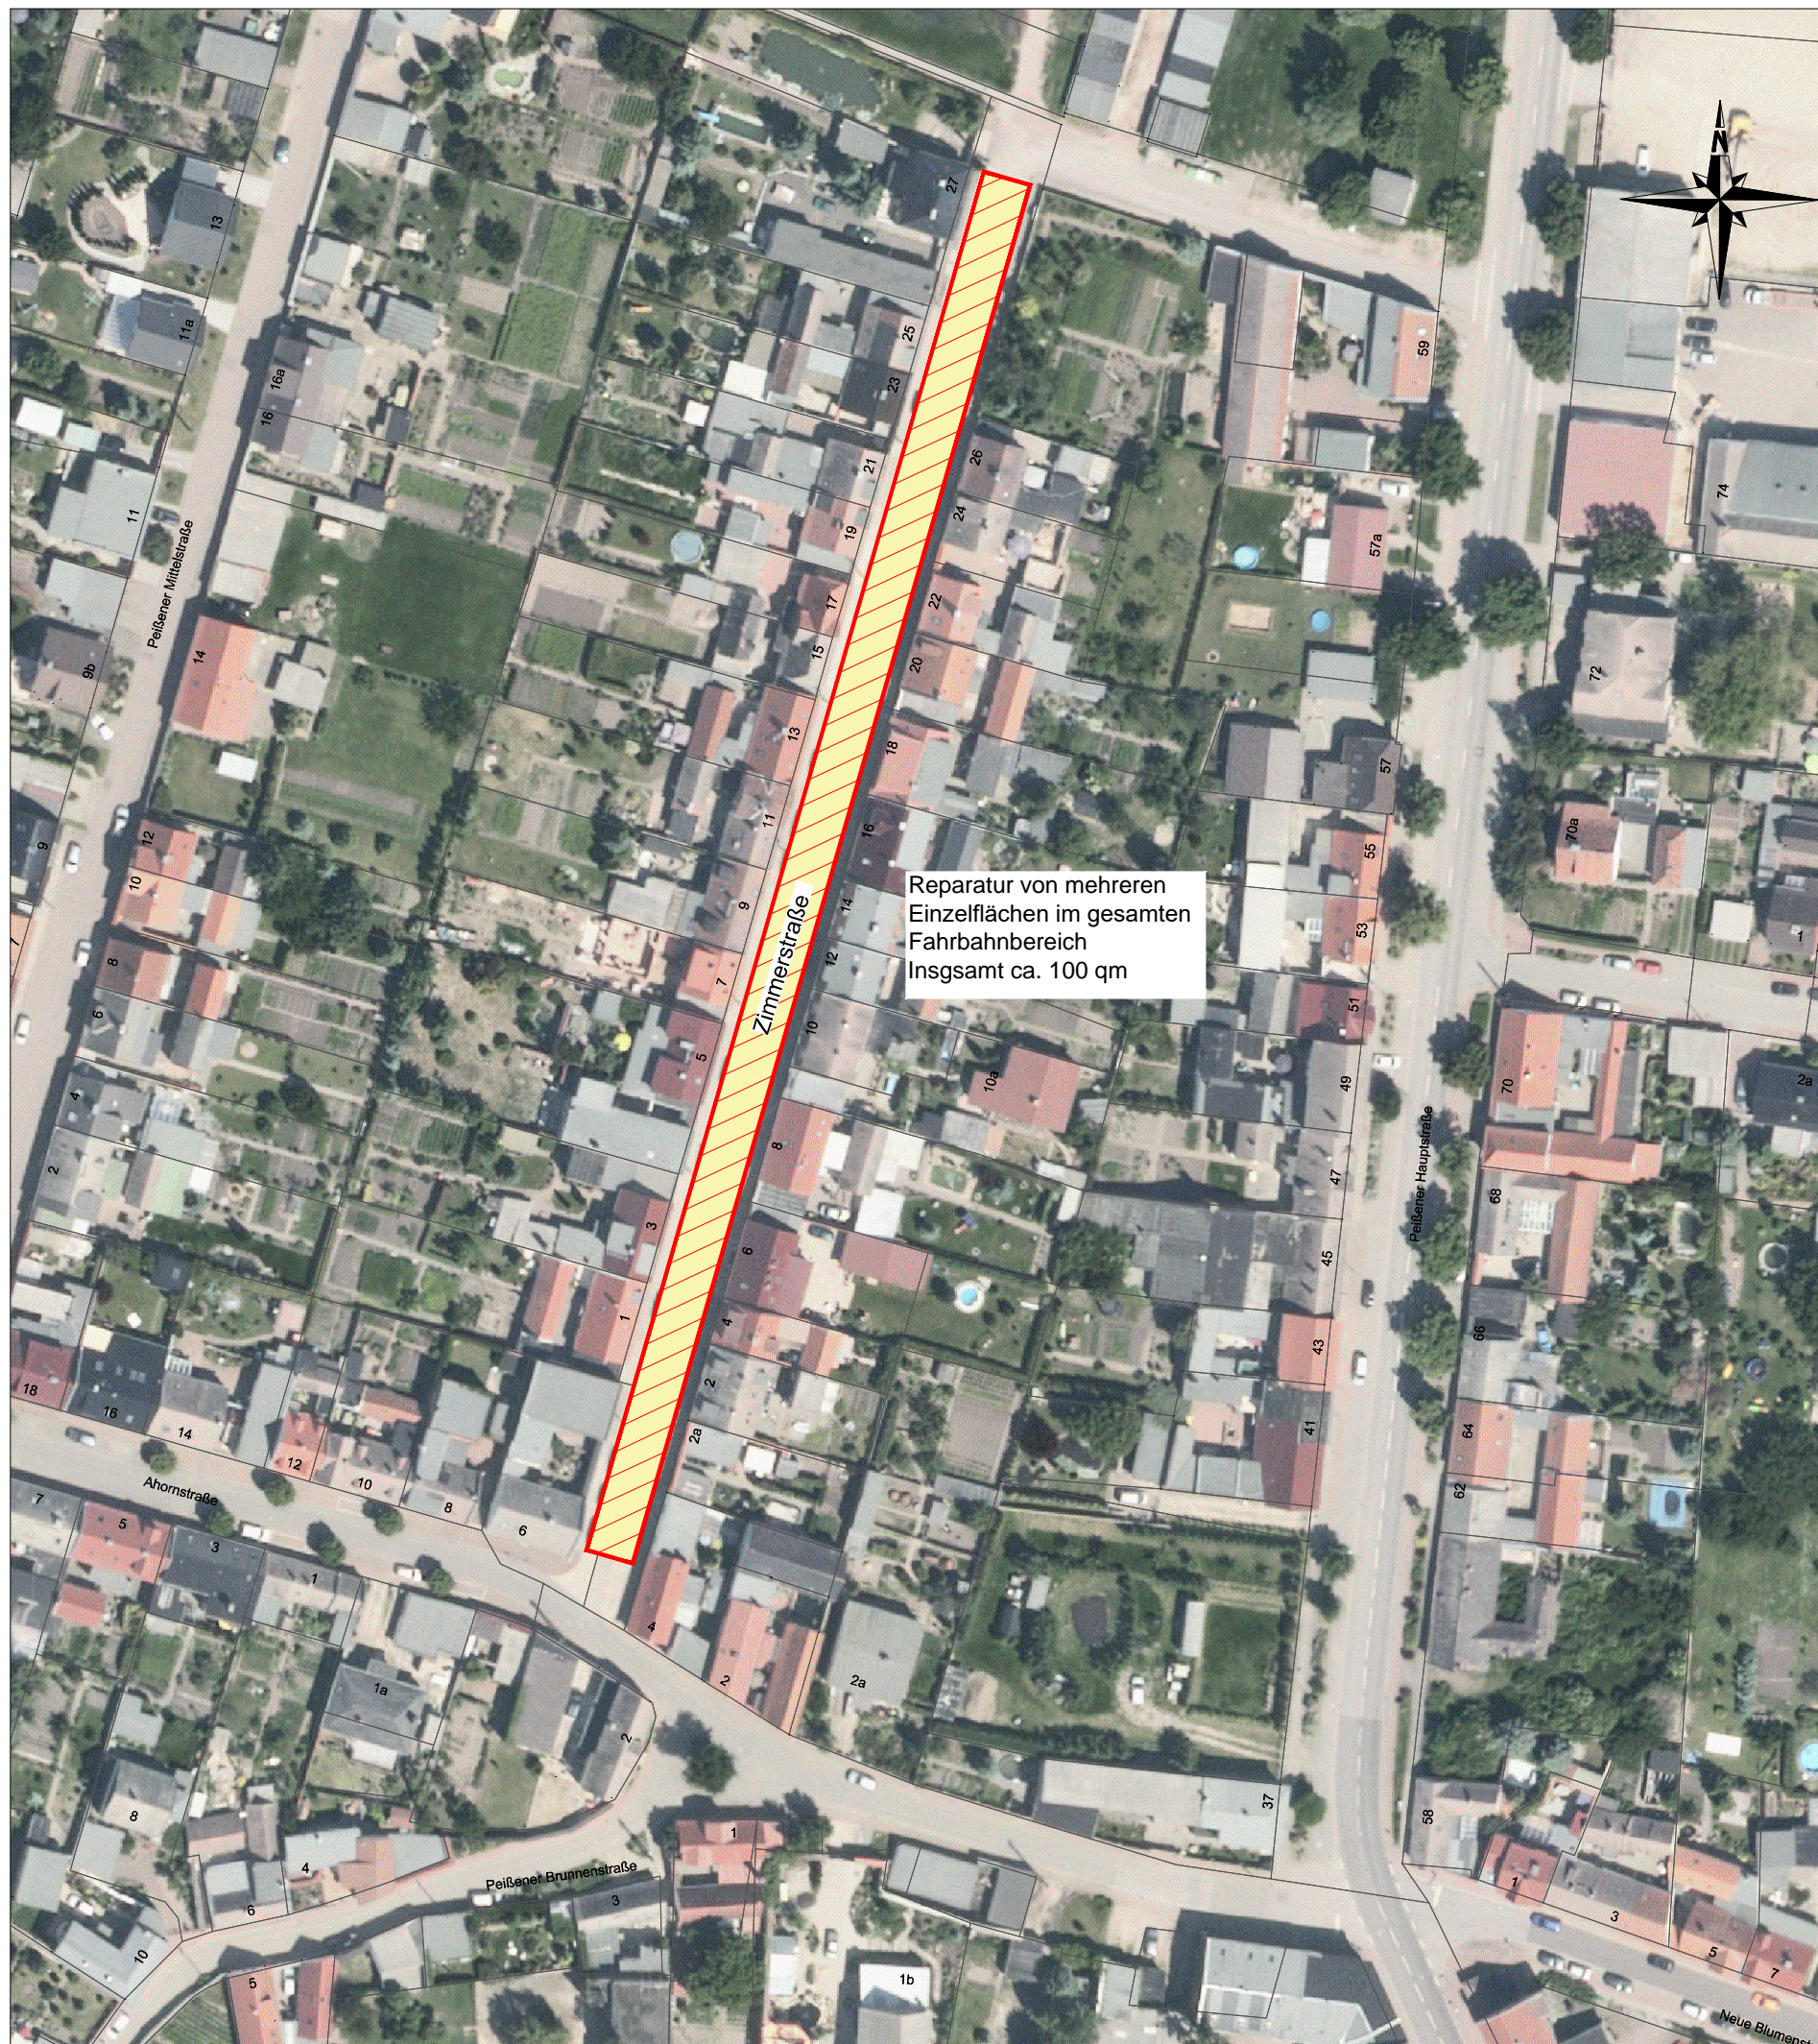
Bearbeitet / gezeichnet: Datum:	rh 29.09.2020	K-02	Maßstab:	ohne
---------------------------------------	------------------	------	----------	------

- vorhandene Betonbefestigung der Fahrbahn an den bestehenden Bestandsfugen zurückbauen und beseitigen
  - Massenausgleich / Regulierung Untergrund
  - Einbau einer 10 cm starken Asphalt-Tragdeckschicht
  - Reparatur verteilt sich über den gesamten Bereich der Zimmerstraße und teilt sich in mehrere Flächen von 2 bis 25 qm auf
- Gesamtfläche der Kleinreparatur: ca. 100 qm**

Der Lageplan dient als Übersicht. Die endgültige Absteckung erfolgt örtlich.  
 Das Kataster wurde nachrichtlich ins Luftbild übernommen.
