## Regelquerschnitt Gehweg

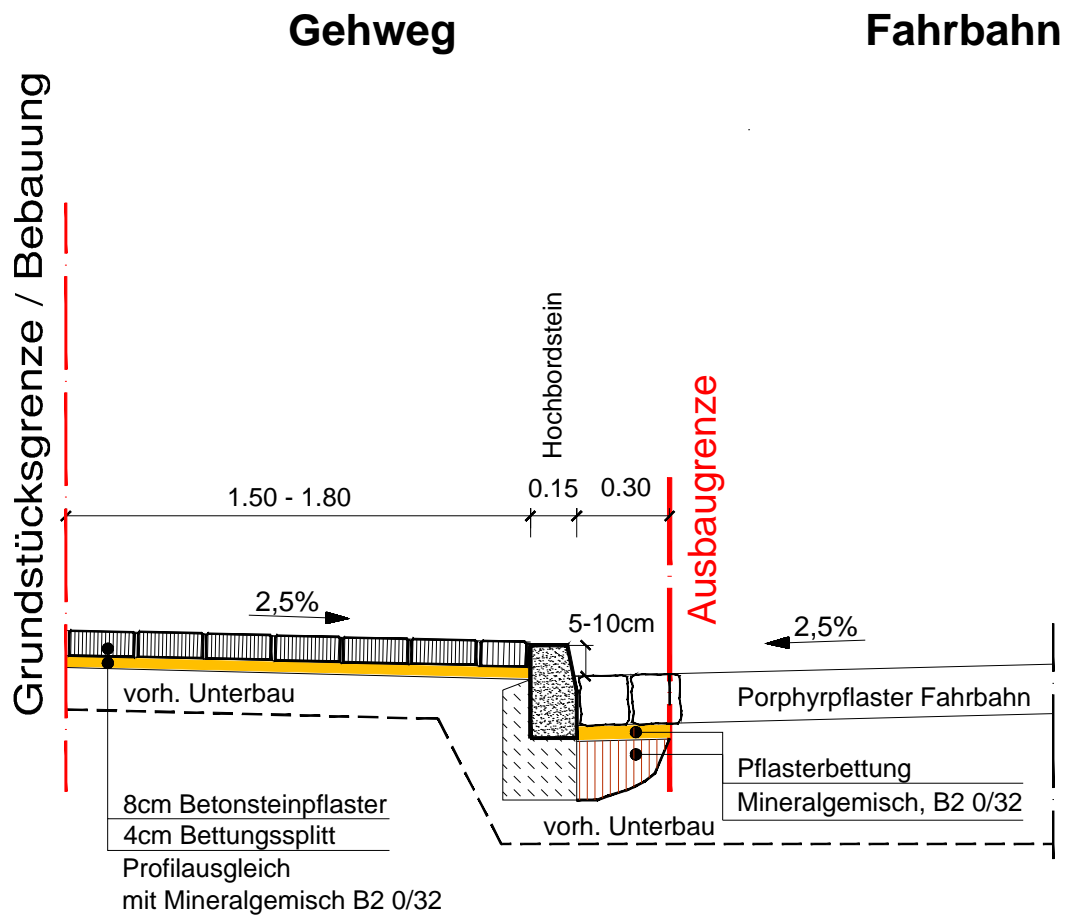
### Instandsetzung der Oberfläche:

- Aufnahme des vorh. Belages, einschl. Bettung
- Massenausgleich (Regulierung Untergrund ohne Materialzugabe)
- Einbau neuer Pflasterbettung
- Neupflasterung mit Betonsteinen

### Neuerrichtung Bordanlage:

- Hochbordstein 15x30 zur Fahrbahn

Eine entsprechende Tragfähigkeit und Frostsicherheit ist infolge eines fehlenden Baugrundgutachtens und damit einer Bemessung des Oberbaus nicht nachweisbar.
