## Baubeschreibung – S01 Julius-Brumme-Straße in Bernburg

### Straßenbauliche Beschreibung Bereich Straße (S)

Julius-Brumme-Straße zwischen Ilberstedter-Straße und An der Röße

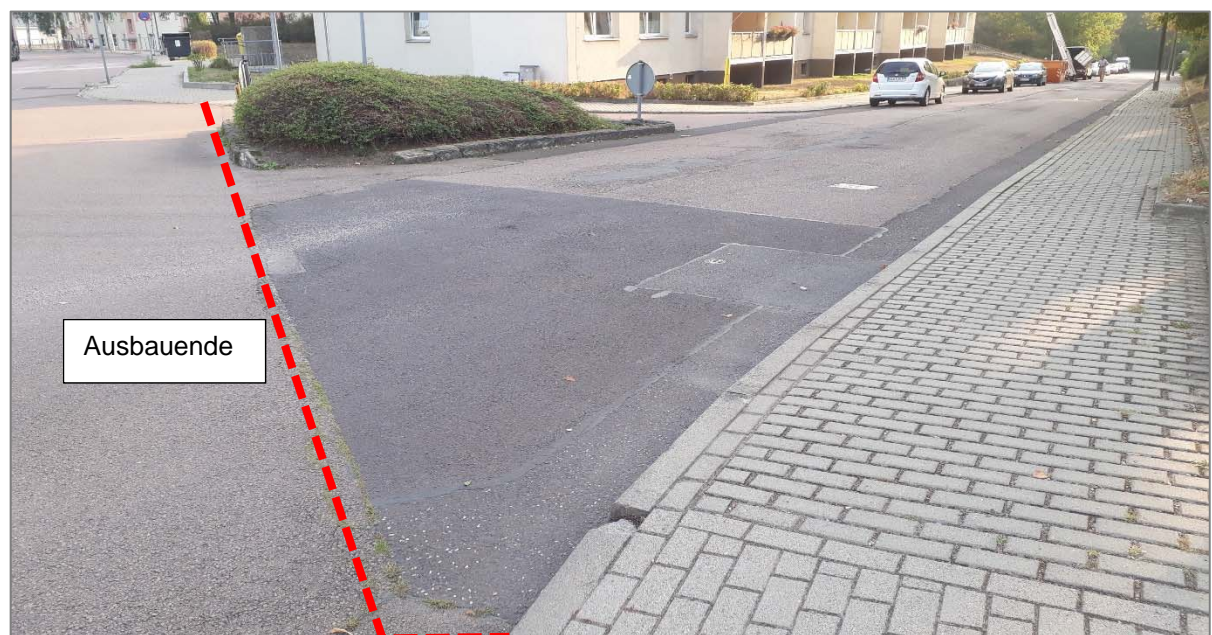
Einmündungsbereich Ilberstedter Straße

Die Fahrbahn der Julius-Brumme-Straße ist in ca. 7,50m Breite bituminös befestigt. Über die gesamte Fahrbahnfläche ziehen sich Netzrisse. Vermehrt treten an den Fugen größere Schadstellen auf, die bisher provisorisch mit Kaltmischgut repariert wurden. An Schieberkappen und Schachtabdeckungen zeigen sich Absetzungen im Asphalt. Durch nachträgliche Anbauarbeiten der Gehwege befindet sich beidseitig vor den Borden ein schmaler Asphaltstreifen. Die Summe der Reparaturstellen und offenen Risse sowie ein altersbedingtes Ausmergeln der Oberfläche machen eine Erneuerung der Asphaltdecke erforderlich.

Die Fahrbahn wird beidseitig durch Betonhochborde eingefasst, eine Entwässerungsrinne ist nicht vorhanden. Das anfallende Oberflächenwasser wird über ein ausreichend vorhandenes Längsgefälle der Fahrbahn in Richtung der Straße „An der Röße“ abgeleitet und dort von den vorhandenen Straßenabläufen aufgenommen.

Die Fahrbahn wird in vorhandener Breite instandgesetzt, dazu wird die Deckschicht der Fahrbahn i.M. 4cm abgefräst und eine neue Asphaltdeckschicht eingebaut. Vorhandene Einbauten werden angepasst. Bei Bedarf erfolgen kleinteilige Instandsetzungen an der Tragschicht.

- Asphalt i.M. 4cm abfräsen
- ggf. verdeckte Tragfähigkeitsschäden oder Aufbrüche nach dem Fräsen reparieren
- Neueinbau einer Asphaltdeckschicht, 4cm
- Anpassungsarbeiten an Einbauten (Schieber, Schächte)
