## Regelquerschnitt Gehweg

Regelquerschnitt  
Johann-Ruststraße 6a - 8b

Bernburg (Saale), 29.08.19

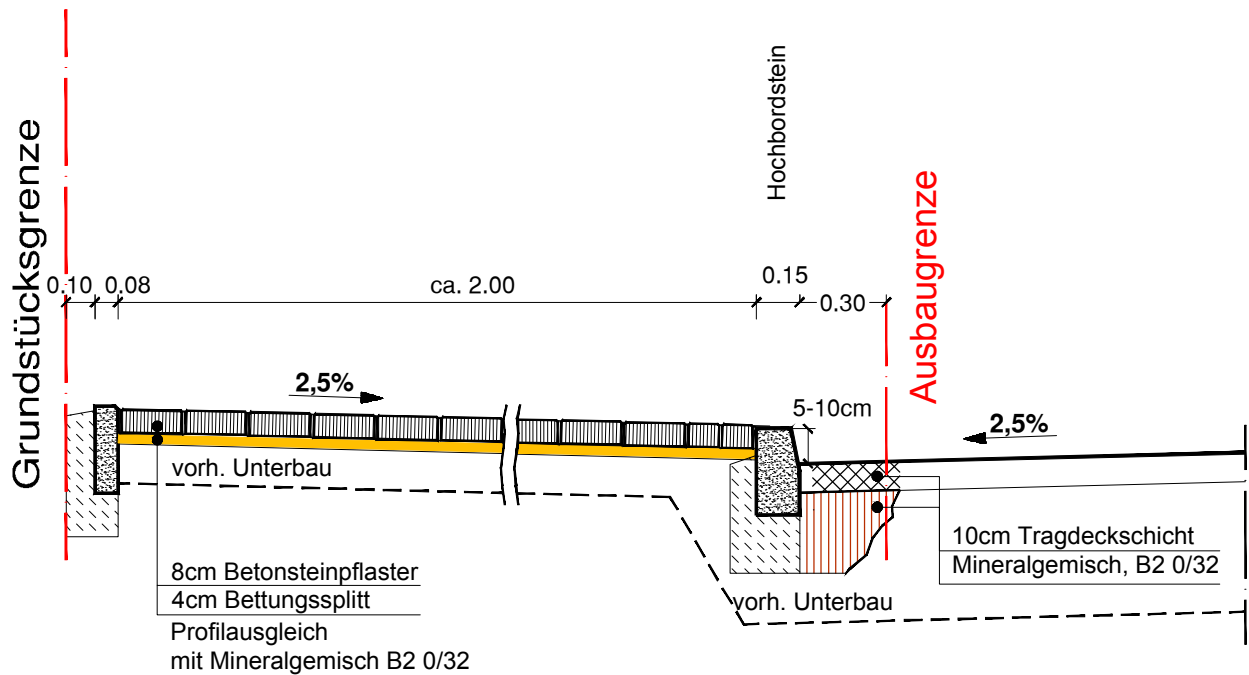
### Instandsetzung der Oberfläche:

- Aufnahme des vorh. Belages, einschl. Bettung
- Massenausgleich (Regulierung Untergrund ohne Materialzugabe)
- Einbau neuer Pflasterbettung
- Neupflasterung mit Betonsteinen

### Neuerrichtung Bordanlage:

- Hochbordstein 15x30 8x25

Eine entsprechende Tragfähigkeit und Frostsicherheit ist infolge eines fehlenden Baugrundgutachtens und damit einer Bemessung des Oberbaus nicht nachweisbar.
