Regelquerschnitt

Instandsetzung Stadtstraßen Bernburg (Saale)
und Ortsteile 2020

Regelquerschnitt - Variante 2 (ohne Maßstab)
Alte Dorfstraße 2b-4 in Aderstedt

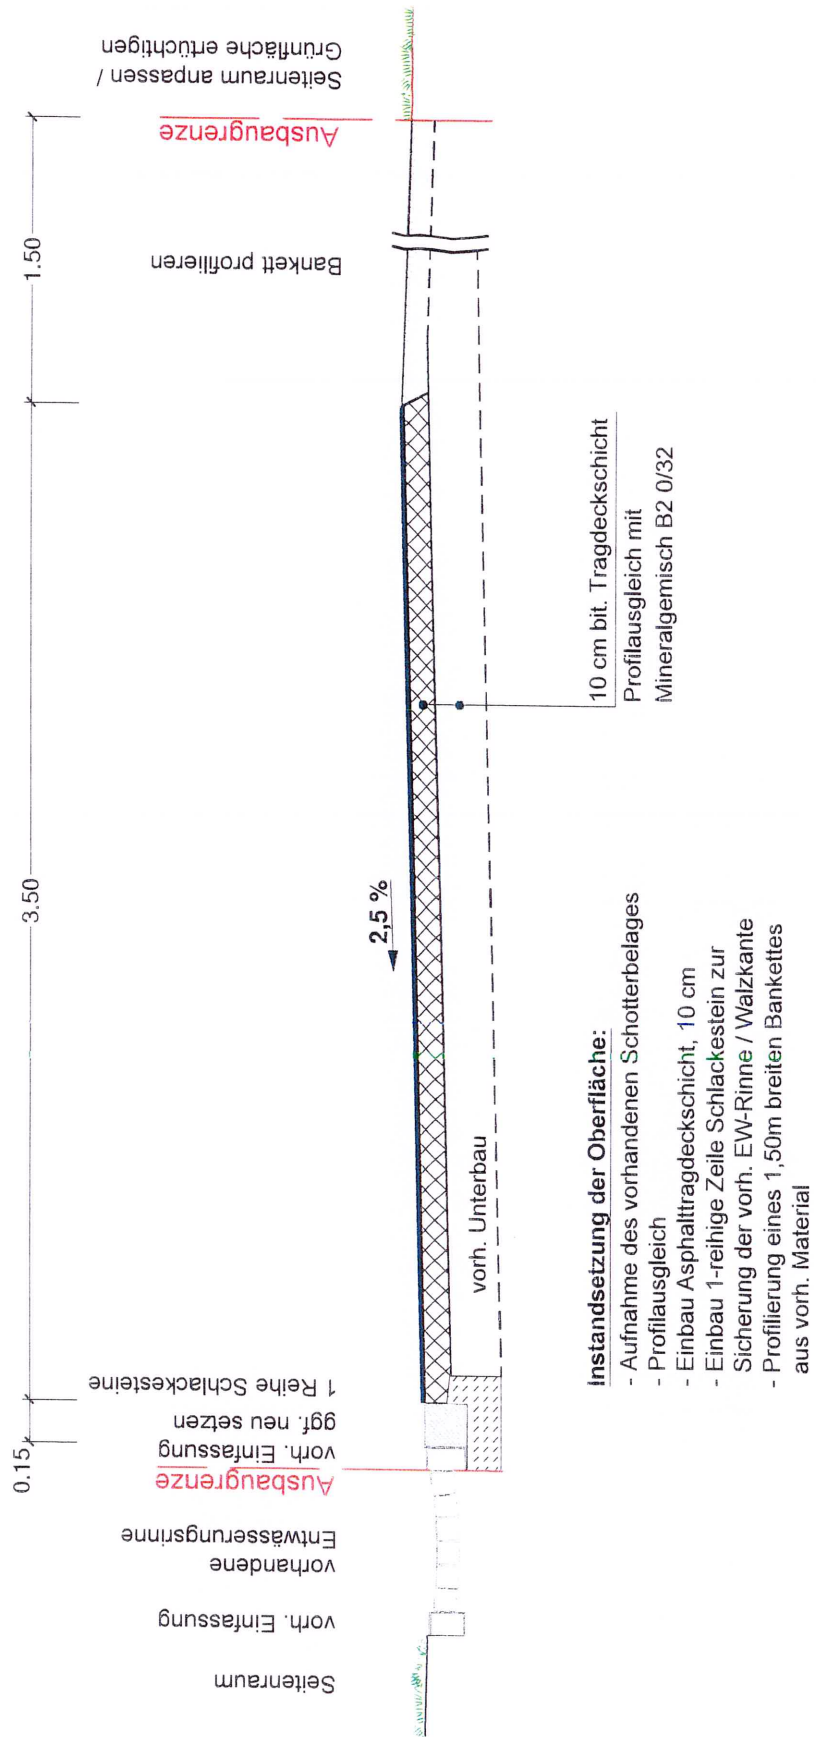
**Fahrspur
in Asphalt**

Instandsetzung der Oberfläche:

- Aufnahme des vorhandenen Schotterbelages
- Profilausgleich
- Einbau Asphalttragdeckschicht, 10 cm
- Einbau 1-reihige Zeile Schlackestein zur Sicherung der voh. EW-Rinne / Walzkante
- Profilierung eines 1,50m breiten Bankettes aus voh. Material

Eine entsprechende Tragfähigkeit und Frostsicherheit ist infolge eines fehlenden Baugrundgutachtens und damit einer Bemessung des Oberbaus nicht nachweisbar.
