# Stadt Bernburg (Saale) - Instandsetzung Stadtstraßen 2025

## Maßnahme S 02 – TB Ilberstedter Straße zwischen Magdeburger Straße & Kanzlerstraße

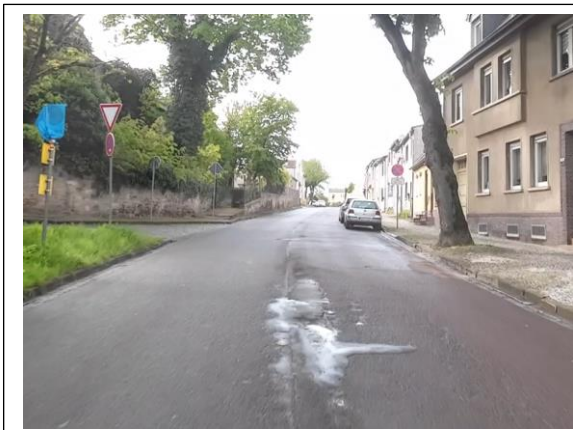
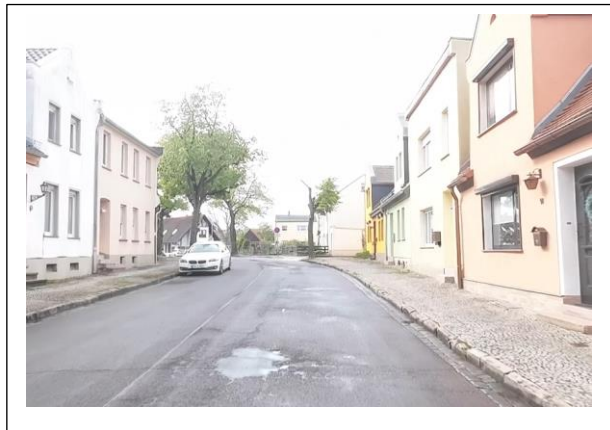
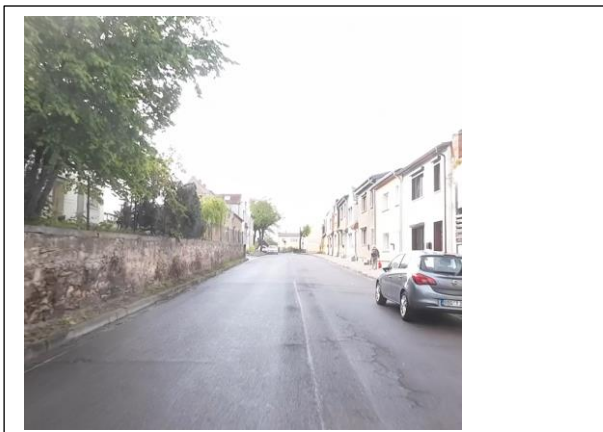
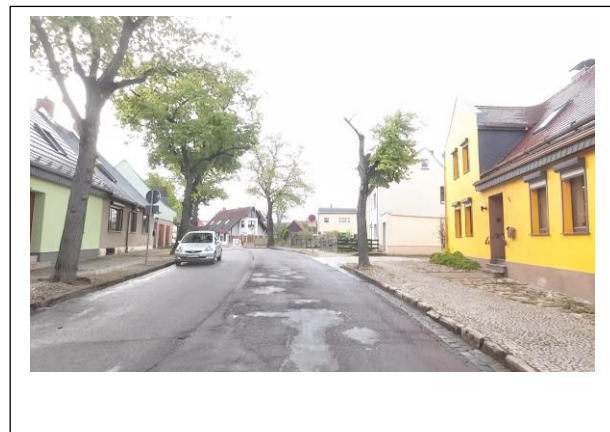
Die Ilberstedter Straße hat im Instandsetzungsbereich eine Asphaltdeckschicht. Der Fahrbahnaufbau wurde bei Verlegearbeiten von Versorgungsleitungen mehrfach aufgebrochen und sehr unregelmäßig wieder geschlossen. Die Fahrbahnoberfläche weist zahlreiche Unebenheiten, Verwerfungen, Risse und Ausmagerungen, sowie vereinzelt großflächige Ausbrüche auf.

Von der Magdeburger Straße bis zur Einmündung Feldstraße ist die Fahrbahn links und rechts mit einer Rinne aus Schlackesteinen eingefasst.

Teilweise sind in der Fahrbahn und der angrenzenden Bordanlage Hebungen auf Grund Wurzeln vorzufinden.

Auf der gesamten Länge des Abschnittes der Ilberstedter Straße wird die Asphaltdeckschicht abgefräst. Schäden in den darunterliegenden Oberbauschichten werden beseitigt. Anschließend wird eine neue Asphaltdeckschicht aufgebracht. Die Rinne wird, wenn nötig, beidseitig partiell reguliert.

- Ausbau (Fräsen) der alten Asphaltdeckschicht i.M. 4 cm
- kleinteilige Reparatur von Tragfähigkeitsschäden oder Aufbrüchen der Tragschicht
- Einbau der neuen Asphaltdeckschicht
- Anpassung der Einbauten (Schieber, Schächte...)
- Rinne regulieren
