Stadt Bernburg (Saale) - Instandsetzung Stadtstraßen 2025 Maßnahme S 05 – TB Mauerstraße

1. Straßenbauliche Beschreibung 1.1 Gegenwärtiger Zustand

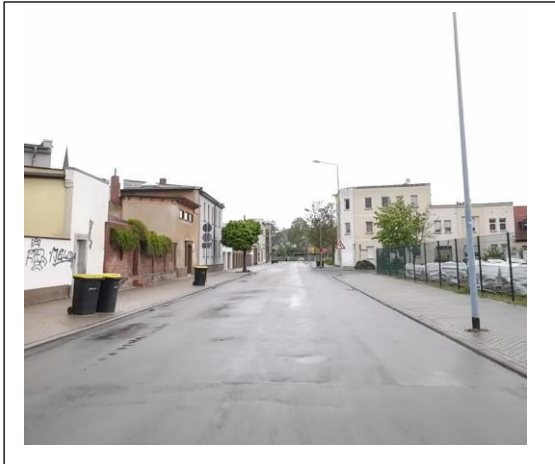
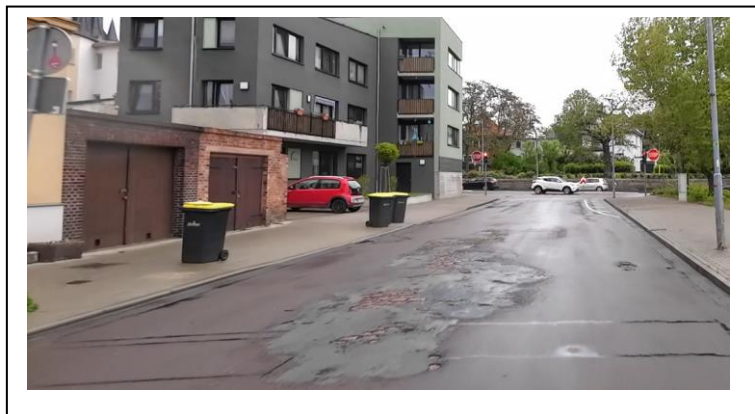
Die Mauerstraße besitzt im Instandsetzungsbereich eine Asphaltdeckschicht.

Diese wurde direkt auf die vorhandene Großpflasterunterlage gebaut.

Auf der Oberfläche der Asphaltdeckschicht sind zahlreiche Risse und Netzrisse vorzufinden.

Teilweise sind Fehlstellen im Asphalt vorhanden.

Verformungen zeichnen sich über den gesamten Fahrbahnquerschnitt ab.

Die Fahrbahn wird in vorhandener Breite instandgesetzt. Dazu wird die Deckschicht in einer Stärke von i.M. 4 cm profilgerecht abgefräst und eine neue Asphaltdeckschicht eingebaut.

Vorhandene Einbauten werden in der Höhe angepasst. Bei Bedarf erfolgen lokal kleinere Instandsetzungen an der Tragschicht.
