# Stadt Bernburg (Saale) - Instandsetzung Stadtstraßen 2025

## Maßnahme S 06 – OT Baalberge

### Umgehungsstraße TB Durchlass bis Schulgasse

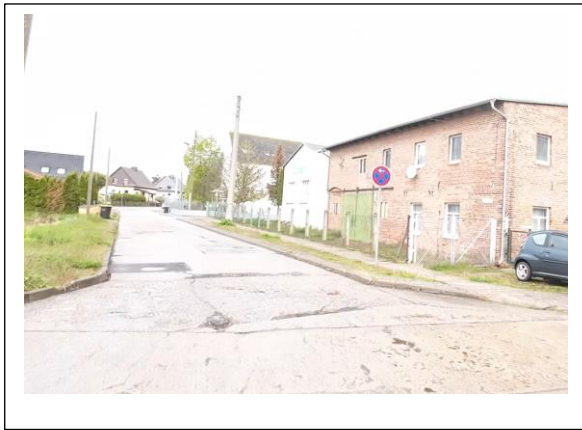
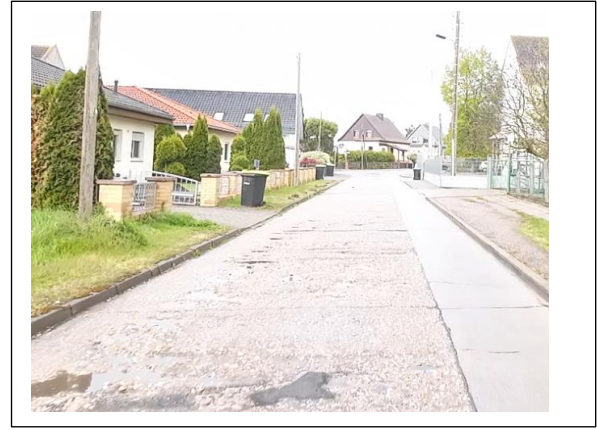
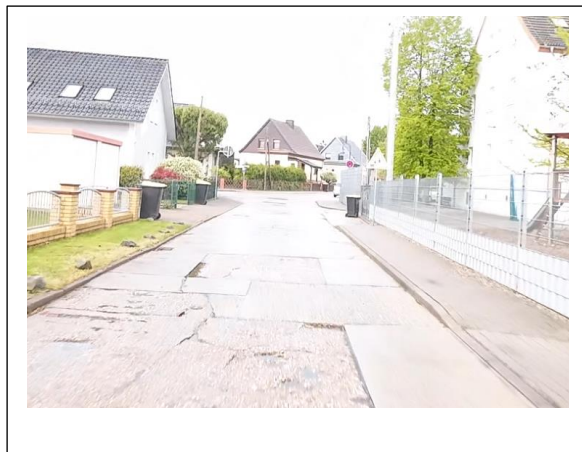
Die Umgehungsstraße wurde ganzheitlich in Betonbauweise hergestellt. Die Fahrbahn weist zahlreiche Risse über den gesamten Querschnitt auf. Massiver Substanzverlust führt zu zahlreichen größeren Schlaglöchern im Bereich der Umgehungsstraße. Aufbrüche durch Versorgungsträger sind in Pflasterbauweise oder Asphalt geschlossen worden.

Die Betonoberfläche ist 4 cm zu fräsen. Tiefer liegende Schäden in der Betonfahrbahn sind auszubauen und mit Asphalttragschicht instand zu setzen.

Anschließend wird die Fahrbahn mit einer Asphaltdeckschicht befestigt.

Die Fugen der Platten sind in die Asphaltdeckschicht mit auszubilden, um so ein unkontrolliertes Riss Bild im Asphalt zu verhindern.
