Stadt Bernburg (Saale) - Instandsetzung Stadtstraßen 2025

Maßnahme öGW01 – TB Auguststraße zwischen Lindenstraße & Karlstraße

1. Straßenbauliche Beschreibung

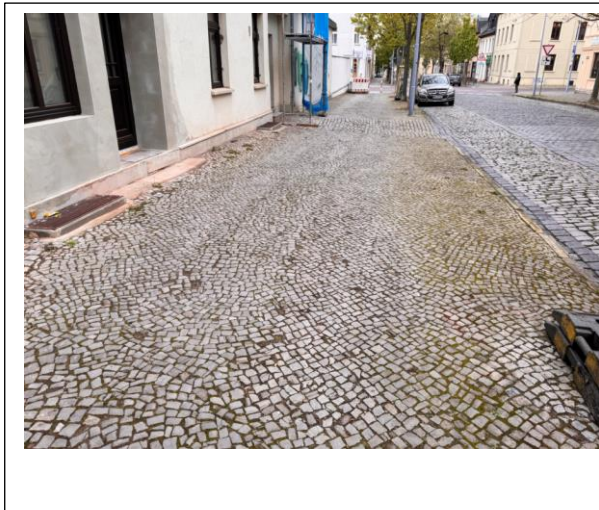
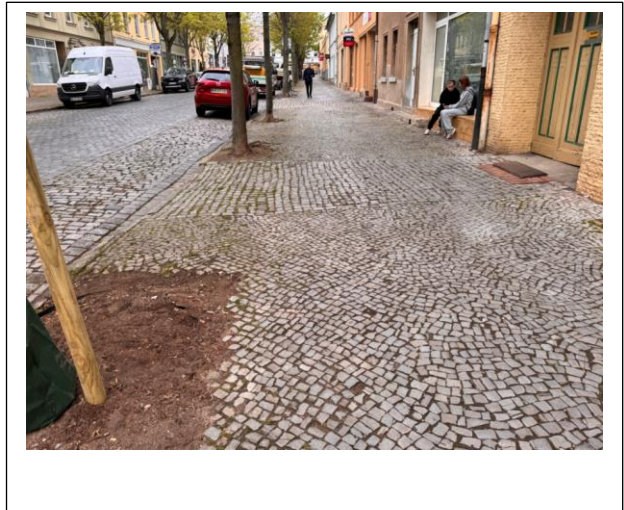
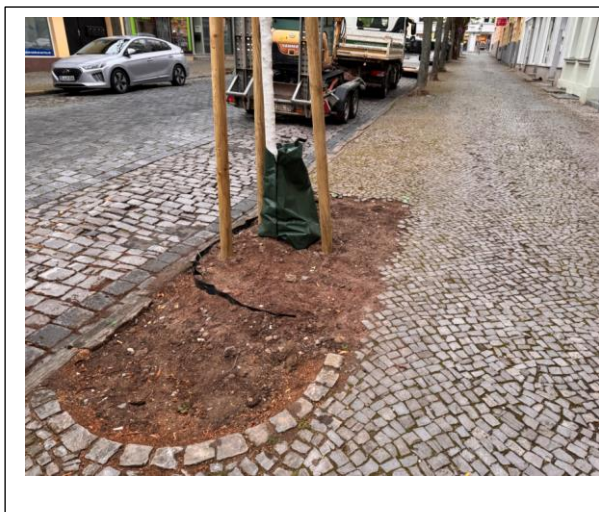
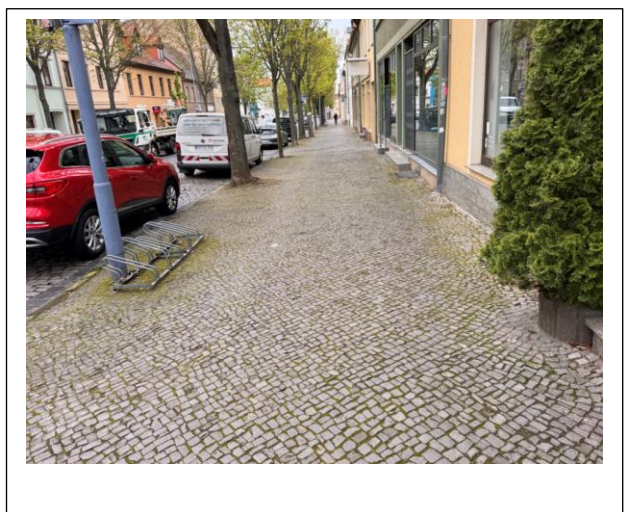
Entlang der Auguststraße verlaufen beidseitig sehr breite Gehwege (ca. B = 2,75/3,25 m), die ursprünglich mit einer Baumreihe und einem Gehbereich großzügig angelegt wurden. Die Gehwege sind mit Mosaikpflaster, Einfahrten mit Klein- oder Großpflaster befestigt. Ein Pflasterstreifen fasst die Baumscheiben ein. Die Oberfläche wurde im Laufe der Zeit durch Befahren mit Kraftfahrzeugen, durch Leitungsverlegungen und durch Wurzelwuchs der Bäume stark verformt und geschädigt. Das Mosaikpflaster hat seinen Verbund verloren. Zahlreiche Steine sind ausgebrochen, fehlen oder sind gekippt. Stehendes Wasser hat zu zahlreichen punktuellen Setzungen und Auswaschungen geführt, die nun Stolperstellen sind.

Die Instandsetzung der Gehwege ist erforderlich, um die sichere Benutzung durch Fußgänger zu gewährleisten.

Die Instandsetzung der Gehwege ist mit dem vorhandenen Pflastermaterial vorgesehen.

Vorhandenes Pflaster wird aufgenommen, sortiert und zur Wiederverwendung vorgehalten.

Vorhandene Tragschichten im Oberbau sollen profiliert werden, Massenausgleich im Bereich von Schadstellen, Nachverdichtung der Tragschichten.

Der Natursteinbord soll ausgebaut und durch einen Hochbordstein aus Beton ersetzt werden.

Das Quergefälle soll durch die Oberflächenprofilierung wieder hergestellt werden, sodass zukünftig die Oberflächenentwässerung wieder gewährleistet wird.
